REHABILITACIÓN DEL BLOQUE DE GRADAS DE LA FACULTAD DE INFORMÁTICA EN LA UNIVERSIDAD LAICA ELOY ALFARO DE MANABI AFECTADA POR EL TERREMOTO DEL 2016

REHABILITATION OF THE BLOCK OF STAIRS OF THE FACULTY OF COMPUTER SCIENCE IN THE UNIVERSITY LAICA ELOY ALFARO OF MANABI AFFECTED BY THE EARTHQUAKE OF 2016

Roberto Aguiar^(1,2), Henry Delgado⁽³⁾

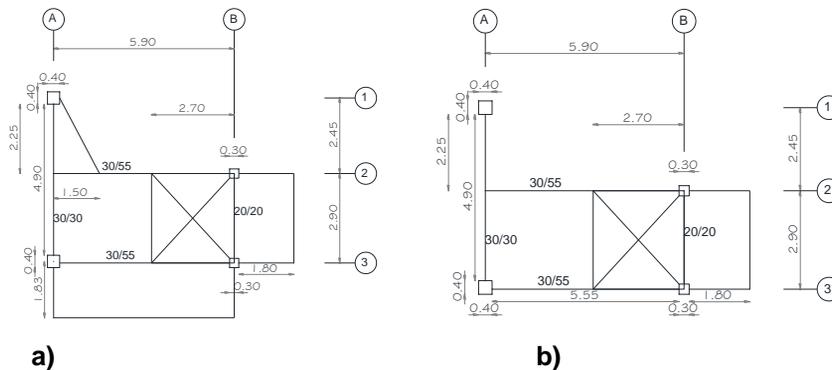
Figura 8 a) Columnas en Planta Baja; b) Columnas en 2da, 3ra y 4ta planta

El bloque estructural de gradas, cuya estructura de columnas de la planta baja y primer piso, se indican en la figura 8, se muestra como una estructura irregular en planta y elevación, debido a que hay conexión viga y viga con pórtico A y pórtico 2 como se aprecia en las figuras. Se puede también ver el espacio que genera las gradas que son de 7.32 m².

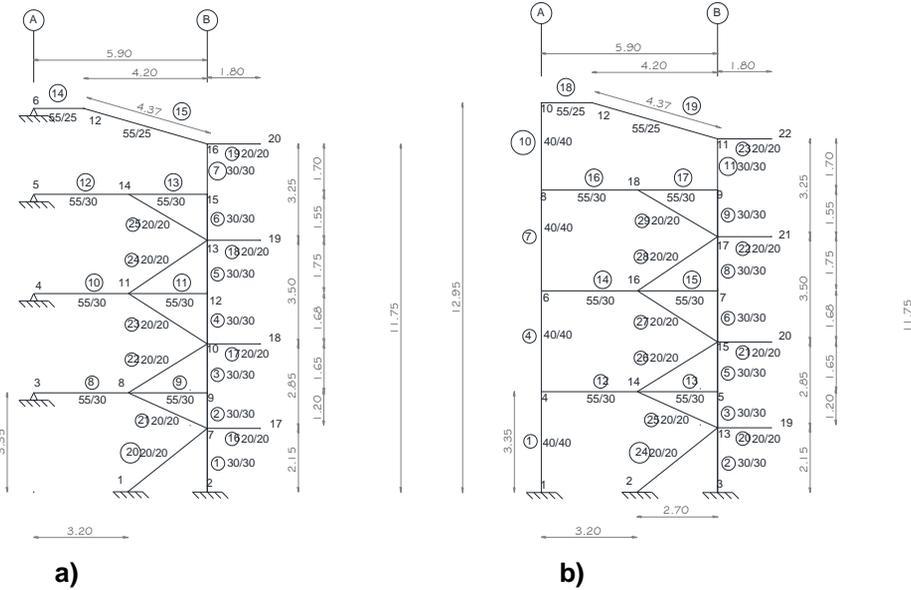
Figura 9 a) Pórtico 2; b) Pórtico 3.

Se puede divisar en los pórticos 2 y 3 son irregulares. Se considera que como existe conexión viga con viga se genera un apoyo en el pórtico 2.

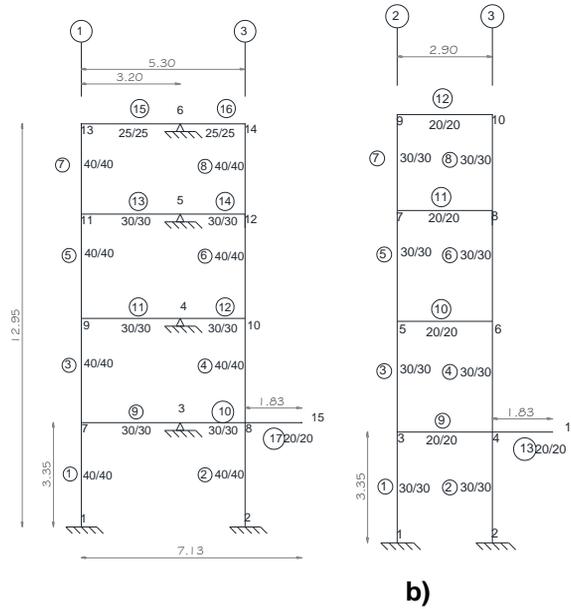
Figura 10 a) Pórtico A; b) Pórtico B.

En los pórticos A y B se muestran como regulares pero tiene cada uno un pequeño volado con vigas bandas, se puede también resaltar que existe un apoyo en el pórtico A, a una distancia de 3.20 m esto se debe a la conexión que existe de viga y viga en la estructura.

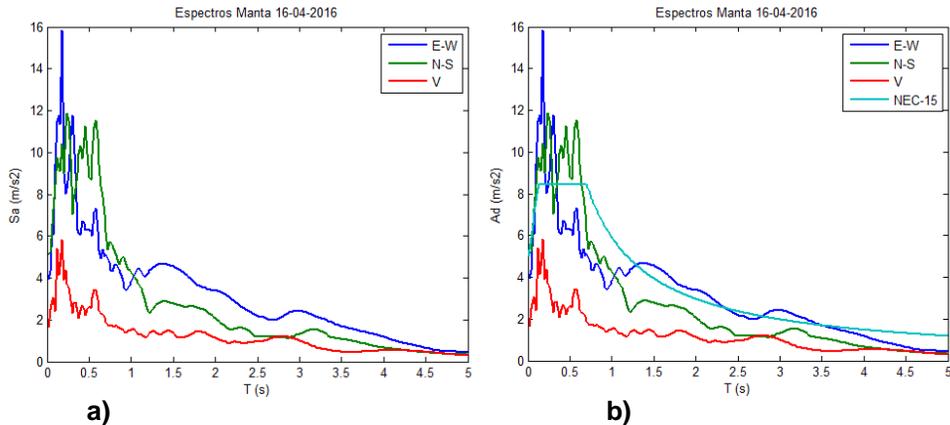
Figura 11 a) Espectros obtenidos para la ciudad de Manta del terremoto del 16 de abril de 2016; **b)** Espectros del Terremoto y el recomendado por el NEC'15 para suelo tipo D.

En la figura 11 a), se presentan los espectros obtenidos en la ciudad de Manta para el terremoto del 16 de abril de 2016, se aprecia la existencia de varios picos característicos, típicos de los sismos interplaca tipo thrust. (Aguiar 2010).

Los picos característicos son aquellos valores en los cuales la aceleración espectral vuelve a subir y por ende ingresa una mayor cantidad de energía a la estructura.

En la figura 11 b) se ha incluido el espectro de la Norma Ecuatoriana de la Construcción NEC-15, para un perfil de suelo tipo D, ubicado en la ciudad de Manta. Se observa que para períodos cortos, caso del edificio de la Facultad de Medicina, las aceleraciones espectrales del terremoto de 2016, superaron notablemente a las que reporta el espectro del NEC-15. **Por lo tanto, la rehabilitación sísmica se realiza considerando el espectro del terremoto del 16 de abril de 2016.**
