**COMPORTAMIENTO DEL BLOQUE ESTRUCTURAL
DE LA FACULTAD DE COMERCIO EXTERIOR DE LA
ULEAM DURANTE EL TERREMOTO DEL
16 DE ABRIL DE 2016**

**STRUCTURAL BEHAVIOR BLOCK OF THE
FACULTY OF FOREIGN TRADE OF THE ULEAM
DURING THE EARTHQUAKE
OF 16 APRIL 2016**

Roberto Aguiar^(1,2), Andrés Ferrín⁽³⁾ y Michelle Pilligua⁽³⁾

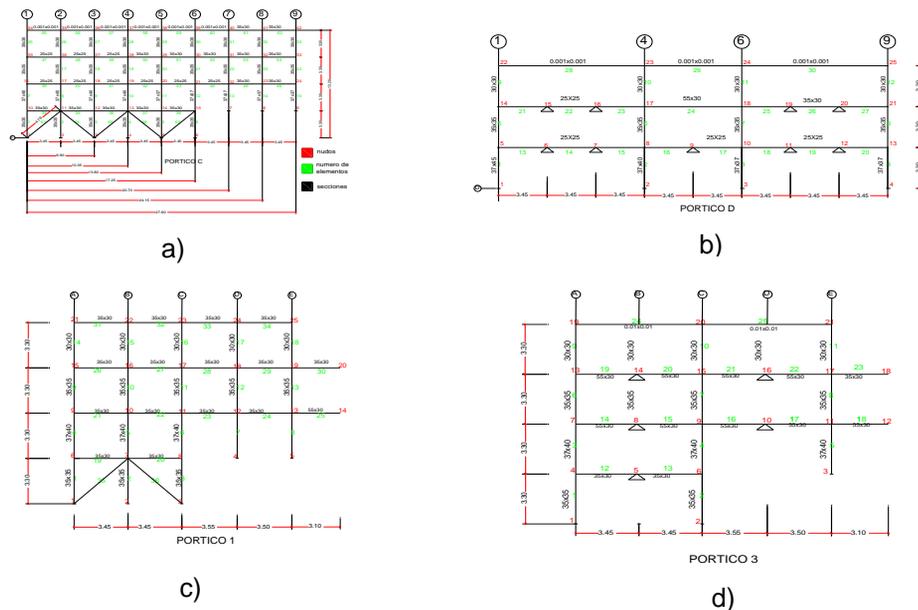
El bloque presenta irregularidad en todas sus plantas, así mismo se observa un muro en el primer piso en el lugar donde se encuentra ubicado, este fue convertido en diagonales rigidizadoras para efecto de cálculo, pero a pesar de lo antes ya mencionado, la estructura solo sufrió daños moderados en las paredes interiores.

Figura 4. Pórticos relevantes del Bloque Estructural; se presenta la geometría de la estructura que será analizada; a) y b) en su primer nivel presentan diagonales por presencia de muros y se muestra la irregularidades que tiene en pisos; b) y d) para efecto de análisis se colocaron apoyos móviles dado que en esos puntos tenemos vigas peraltadas sobre vigas bandas.

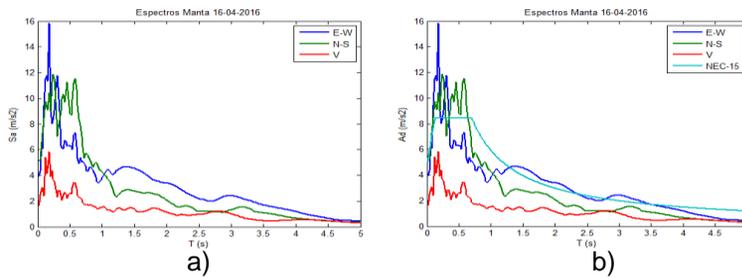
A continuación se presenta los espectros obtenidos en la ciudad de Manta para el terremoto del 16 A, en la figura 8 a, y se compara con el espectro del NEC-15 en la figura 8 b, se observa que el espectro obtenido en Manta tiene ordenadas espectrales mayores que el recomendado por el NEC-15. Esta fue una de causas por el mal comportamiento que tuvieron las estructuras de Manta.

Figura 8 a) Espectros de Manta del terremoto del 16 A; b) Espectros del Terremoto 16 A y el de la NEC-15 para suelo tipo D.
