**ANÁLISIS SÍSMICO ESPACIAL MODAL ESPECTRAL
DEL BLOQUE TRES DE LA FACULTAD DE
ADMINISTRACIÓN DE LA UNIVERSIDAD LAICA ELOY
ALFARO DE MANABÍ AFECTADA POR EL
TERREMOTO DE 7.8 DEL 16 DE ABRIL DE 2016**

**SPECTRAL MODAL SPACE SEISMIC ANALYSIS OF
THE THIRD BLOCK OF THE FACULTY OF
ADMINISTRATION OF THE UNIVERSIDAD LAICA
"ELOY ALFARO" DE MANABI AFFECTED BY THE
EARTHQUAKE OF 7.8 FROM 16th APRIL 2016**

Roberto Aguiar ^(1,2), Adrián Mendoza ⁽³⁾, Andrés Salmerón ⁽³⁾

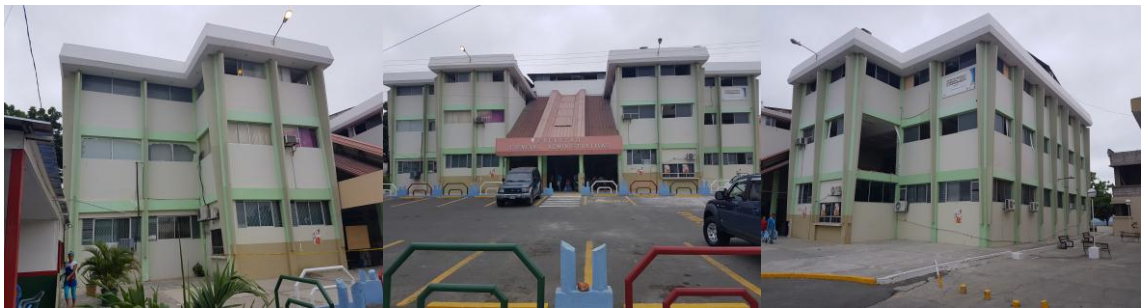
Figura 1 Facultad de Administración; a) Bloque estructural 1; b) Fachada Principal de la Facultad de administración, Bloque 2 de Gradass; c) Bloque Estructural 3 que se analiza.

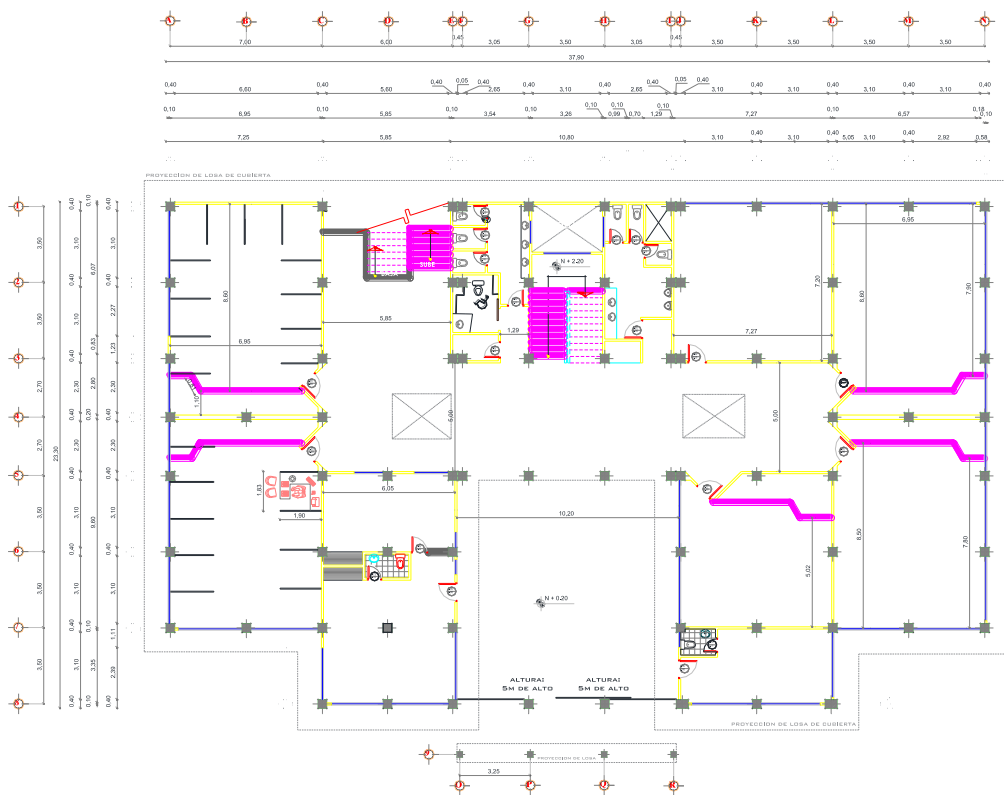
Figura 2 Planta baja de la Facultad de Administración

La figura 2 muestra la distribución en planta de los tres bloques estructurales de la Facultad de Administración, en donde se puede observar que posee una irregularidad en planta; con luces que se encuentran alrededor de 3.10 m (en promedio); además tiene un ducto en la losa de cada bloque que impide la continuidad de cierta viga.

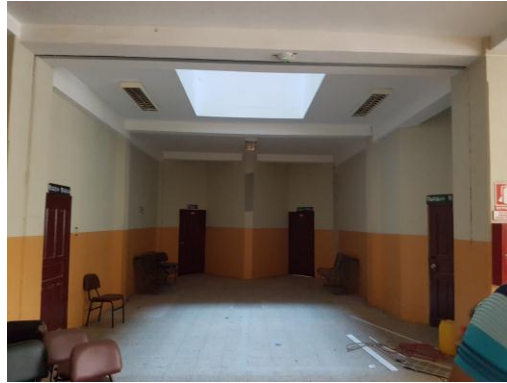
Figura 3 Bloque Estructural Tres de la Facultad de Administración

Dentro de la estructura se observan vigas de 30x55 y 30X35, en algunos pórticos del primer y segundo piso no se ve presencia de las misma que se asume son vigas bandas según lo muestra la figura 3, en cambio en el último piso se puede evidenciar la ausencia de vigas en ciertos tramos y la presencia de una cubierta metálica apoyada en las vigas

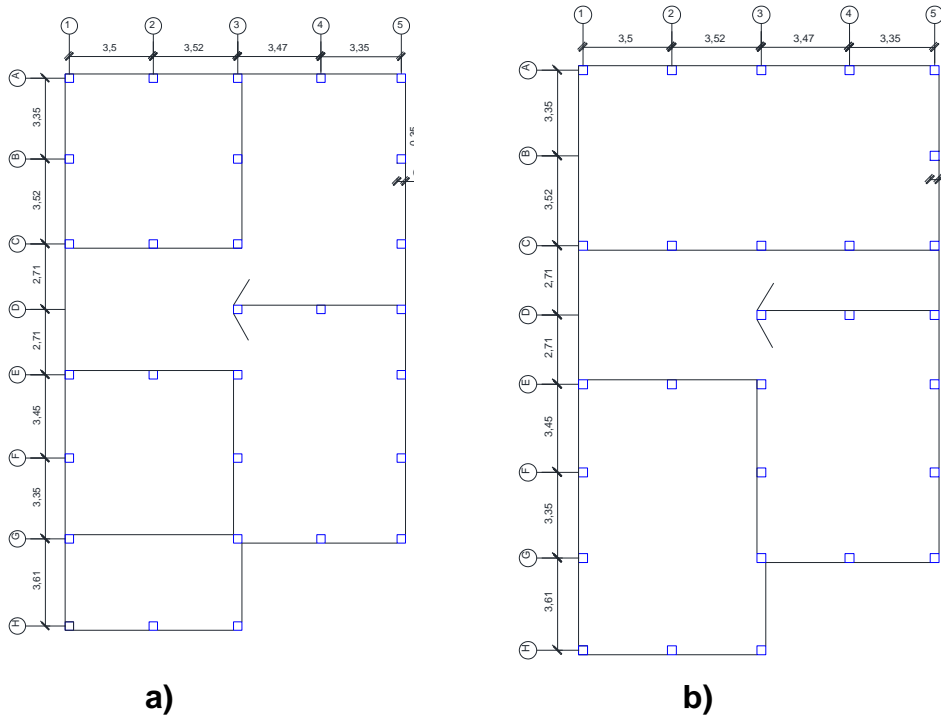
El bloque estructural tres de la facultad de administración, la cual se muestra en la figura 9, posee una irregularidad en planta y en elevación, esto se debe a que no existe una continuidad en algunos ejes de columnas y en vigas tal y como se muestra en la figura 10, además de que en ciertos tramos del tercer piso no existen vigas generalmente en el sentido transversal.

Figura 9 a) vista de la planta baja y primera alta; b) de la segunda planta alta.

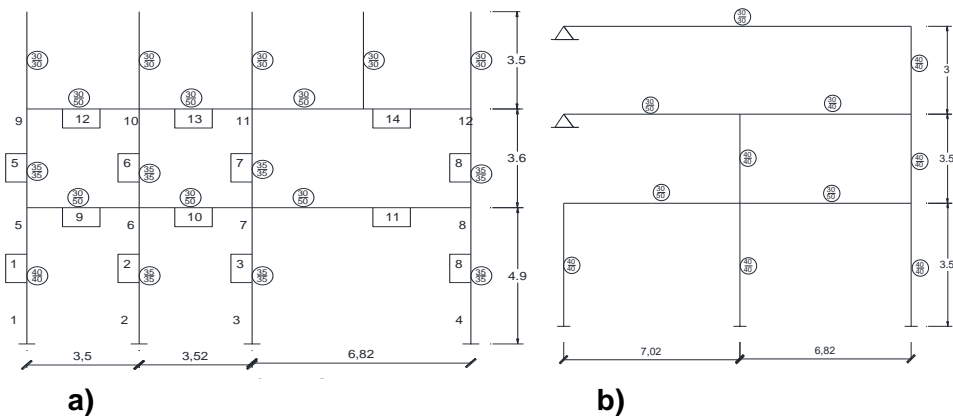
Figura 10 a) pórtico C; b) pórtico B.

Se puede apreciar en la figura 10 que todas las columnas tanto exteriores como interiores son de 40/40 y que las vigas son de 30/50. Como pórticos interiores generan las siguientes matrices de rigidez lateral:

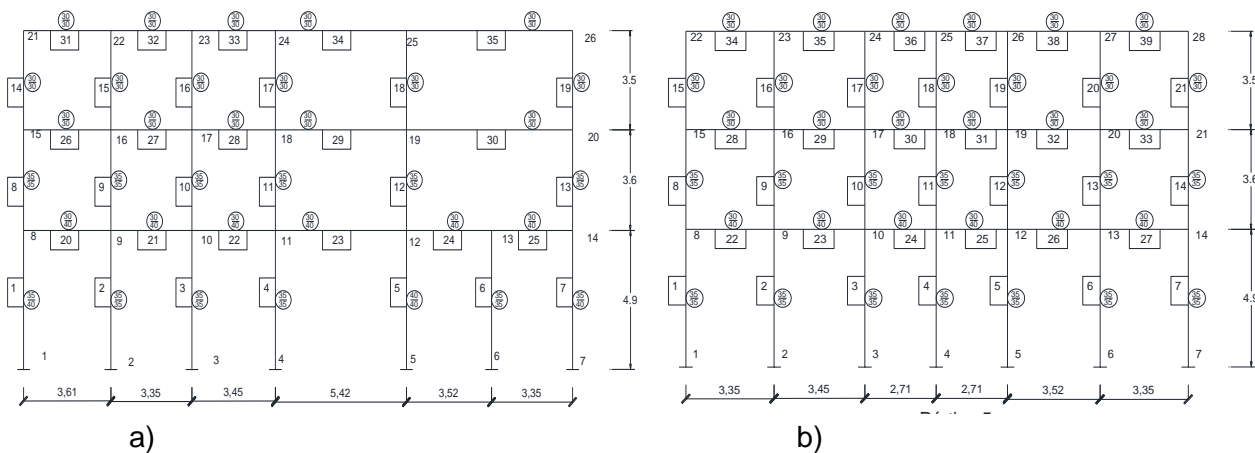
Figura 12 a) Pórtico 1; b) Pórtico 5.

En la figura 12 se indican la geometría de los pórticos en sentido y, identificado con los número 1 y 5, son pórticos externos de la estructura y presentaron las siguientes rigideces lateral

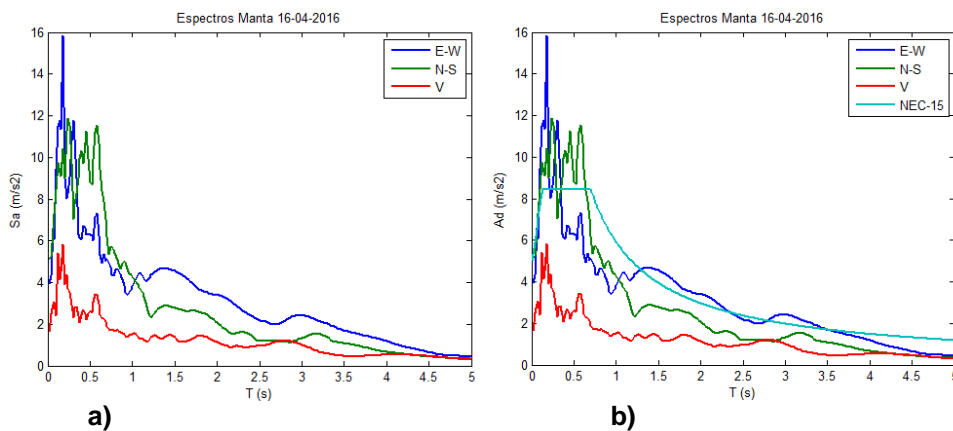
En la figura 18 b) se ha incluido el espectro de la Norma Ecuatoriana de la Construcción NEC-15, para un perfil de suelo tipo D, ubicado en la ciudad de Manta. Se observa que para períodos cortos, caso del edificio de la Facultad de Medicina, las aceleraciones espectrales del terremoto de 2016, superaron notablemente a las que reporta el espectro del NEC-15.

Figura 15 a) Espectros obtenidos para la ciudad de Manta del terremoto del 16 de abril de 2016; **b)** Espectros del Terremoto y el recomendado por el NEC'15 para suelo tipo D.

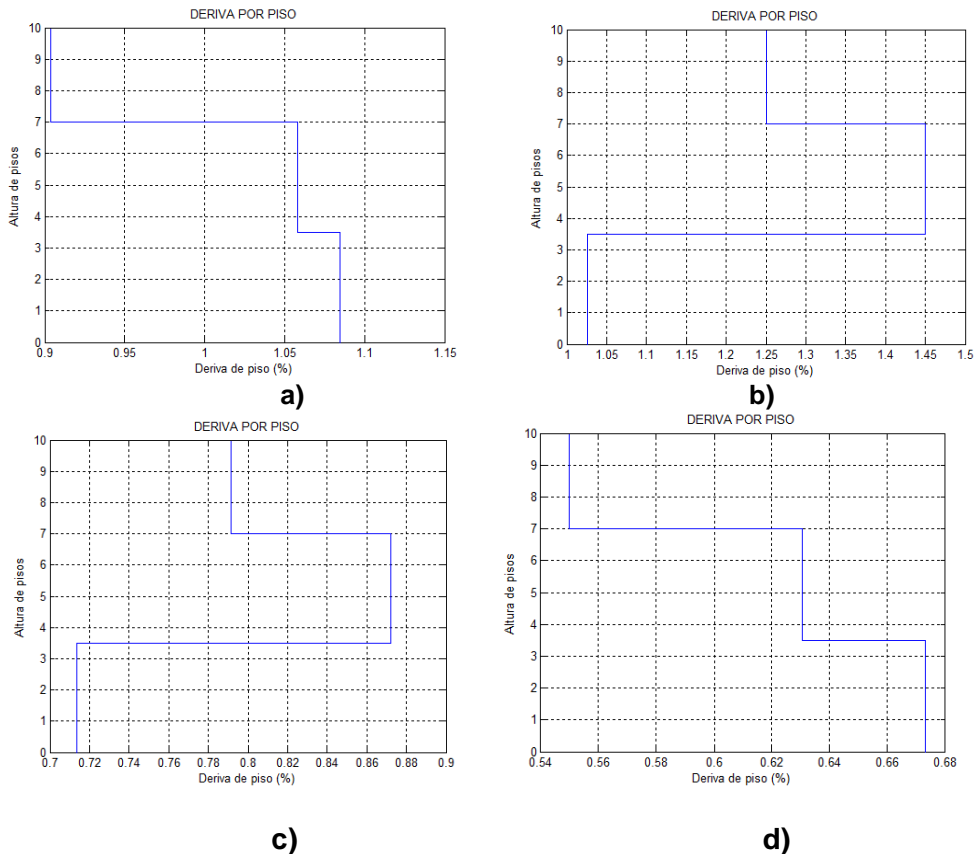
En la figura 16, se presenta las derivas de piso encontradas en el análisis sísmico en sentido longitudinal como transversal.

Figura 16 Derivas de piso: **Componente N-S** a) Sentido Longitudinal; b) Sentido Transversal **Componente E-W** c) Sentido Longitudinal; d) Sentido Transversal

Es importante recalcar que los resultados obtenidos se evidencian en la condición actual del edificio tras el terremoto, esto se debe a que el mayor daño físicamente del bloque se refleja en la primera planta alta, en donde se encuentran paredes colapsadas y agrietadas, tal y como indican los resultados de las derivas de piso.

Si bien la deriva de piso encontrada en el análisis sísmico ante el espectro hallado en Manta del terremoto del 16 A, es menor al 2%, establecido por en NEC-15 se recomienda su demolición por la mala calidad del hormigón, falta de continuidad de las columnas, problemas de suelo y fallas en la construcción.

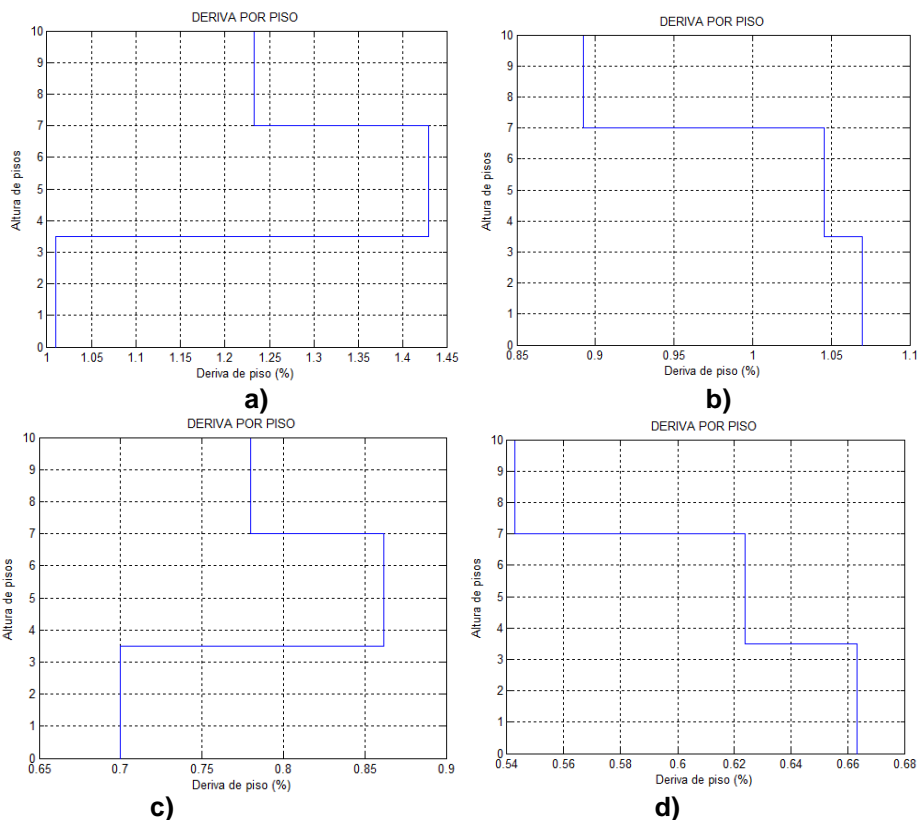
Para poder seguir con el análisis, es necesario ahora, analizar el comportamiento de la estructura antes cargas equivalentes a paredes livianas y flexibles. En las **tabla 5** se presentan los resultados obtenidos tras la disminución de las masas por piso y en la **figura 17** se indican gráficamente las derivas obtenidas por cada piso, considerando que el sismo actúa en dirección longitudinal y transversal.

Figura 17 Derivas de piso con paredes livianas: **Componente N-S** a) Sentido Longitudinal; b) Sentido Transversal **Componente E-W** c) Sentido Longitudinal; d) Sentido Transversal
