ANÁLISIS SISMICO ESPACIAL DEL BLOQUE 2 DE LA FACULTAD DE ECONOMIA DE LA UNIVERSIDAD LAICA ELOY ALFARO DE MANABI AFECTADA POR EL TERREMOTO DE 2016

SPACIAL SEISMIC ANALYSIS OF TOWER 2 OF ECONOMY FACULTY OF UNIVERSIDAD LAICA ELOY ALFARO FROM MANABI AFFECTED BY THE 2016'S EARTHQUAKE

Roberto Aguiar^(1,2), Francisco Delgado⁽³⁾, Jordán Manzaba⁽³⁾

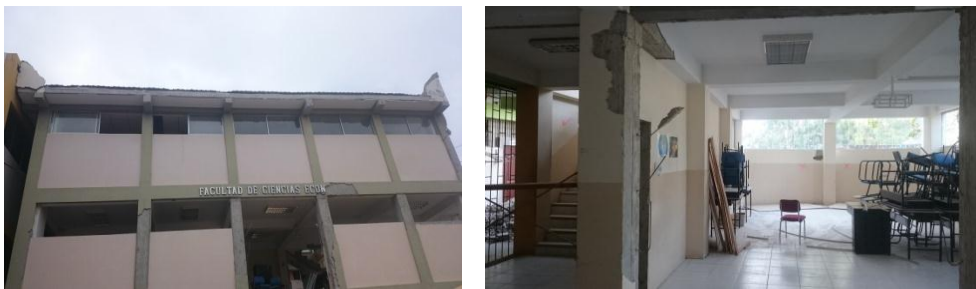
Figura 1 Fachada Principal y planta baja de la Facultad de Economía bloque 2

La Facultad de Economía está comprendida por dos bloques estructurales el que se analizara en este documento es el segundo bloque, su principal daño fue en mampostería seguramente por errores constructivos en la ejecución de esta obra como también por estar escasos de conocimientos de confinamientos, a pesar de tener columna corta no tuvo mayor afectaciones por esto.

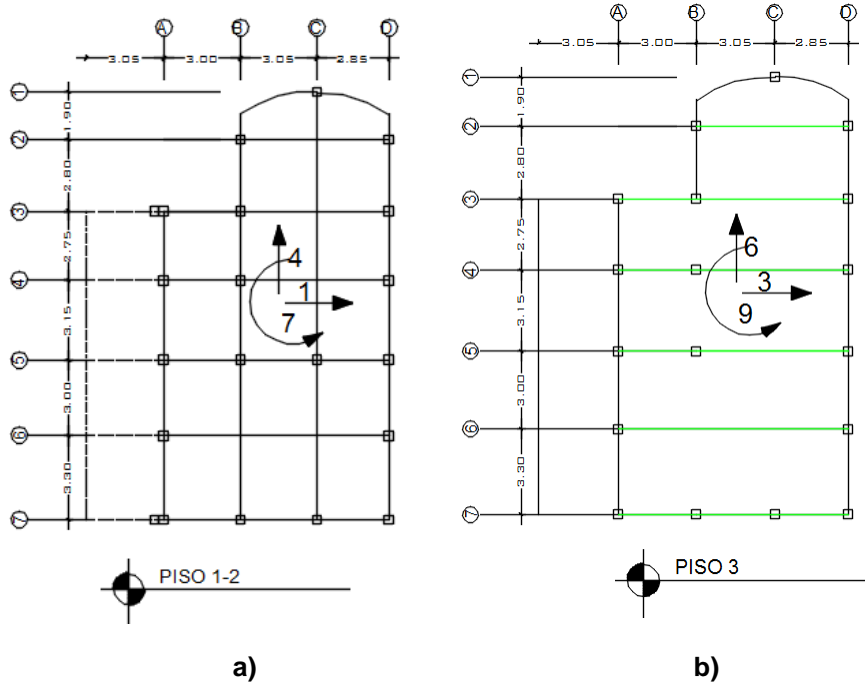
Figura 7 a) Coordenadas de piso en Planta Baja y segunda; b) Coordenadas de piso tercera planta

Aparentemente el Bloque Estructural 2, cuyas plantas de columnas de la planta baja y primer piso, se indican en la figura 7, es una estructura no regular en planta y elevación, no lo es, debido a que algunos ejes de columnas no continúan en los pisos superiores como se aprecia en el pórtico 2, figura 7 b).
