PISO BLANDO, UNA FALLA COMÚN EN EL TERREMOTO DE PEDERNALES

SOFT-STORY, A COMMON FLAW IN THE EARTHQUAKE IN PEDERNALES

Dario Páez⁽¹⁾, José Zabala⁽²⁾, Yuri Rodríguez⁽¹⁾

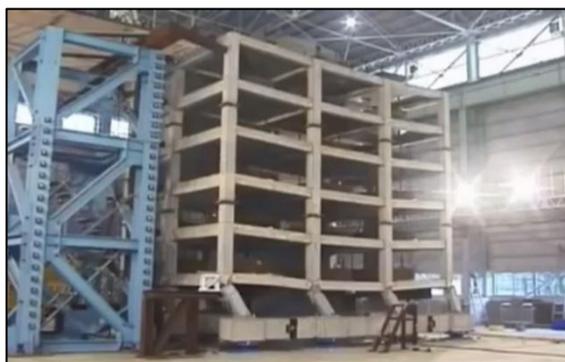
Durante un terremoto, las fuerzas laterales del mismo que actúan en la estructura, no pueden ser bien distribuidas a lo largo de la altura de la edificación. Por lo que esta situación, hace que las fuerzas laterales sísmicas tiendan a concentrarse en los pisos, teniendo éstos un gran desplazamiento. Lo que forma entonces en las uniones columna/piso, un mecanismo de fallo, que puede llevar al colapso del sistema estructural, sumado al alto nivel de efecto de las cargas gravitacionales, como se muestra en la Figura 2, la cual muestra un ensayo en laboratorio de este tipo de falla estructural por presencia de piso débil.

Figura 2. Ensayo de falla de piso débil en primer nivel

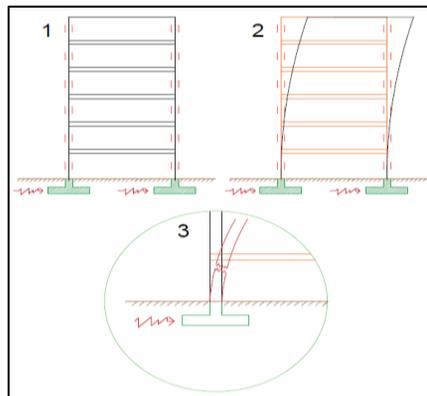
La interacción sismo-estructura es un campo de estudio para conocer, cómo será el desempeño de la estructura, el cual se inicia, cuando la fuerza sísmica es transmitida a la estructura por efecto de las ondas elásticas al chocar contra la cimentación, donde la energía que se transmite desde el subsuelo, asciende hasta la cresta del edificio, provocando el efecto de resonancia, induciendo con esto un desplazamiento, luego esta energía es disipada y el edificio vuelve a su posición original. Ahora, si la estructura cuenta con piso blando en la planta baja, y dependiendo de la magnitud del sismo y las propiedades del suelo, surgirá un exceso de esfuerzo provocando la rotura en cabeza de columna, lo que llevará a la edificación al colapso, como se muestra en la Figura 3.

Figura 3. Comportamiento de colapso de piso débil

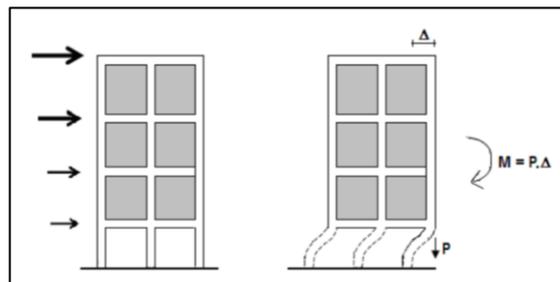
En cambio, si el sismo es de gran intensidad, se produce en el piso blando un fuerte movimiento lateral, como se puede apreciar en la figura 4, lo que aumenta la carga vertical P producida por los pisos superiores de la estructura, con lo que se ejercen presión sobre el primer piso, y a su vez, se genera un momento M que debe ser equilibrado, de lo contrario colapsará la estructura.

Figura 4. Efecto sobre piso blando

Entonces, esta acción produce un volque de la estructura hacia su parte más débil, y se produce una rótula plástica entre viga-columna producidas por el momento ejercido.

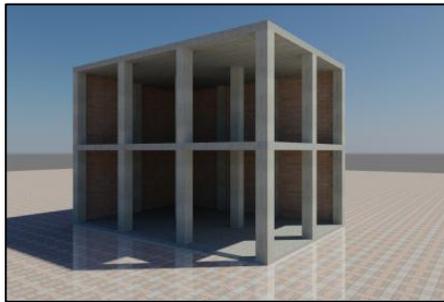
Este evento ocasionó fallas de edificios abiertos, que de acuerdo a la definición propuesta por Aguiar, et al. (2009), es un edificio esquinero cuyas paredes colindan con las estructuras adyacentes, estando acopladas a la estructura, tal como se muestra en la figura 8, siendo en las columnas de primer piso las solicitadas de mayor forma.

Figura 8. Configuración de edificio abierto

Los daños en los edificios abiertos, se presentan por el efecto de torsión debido a la excentricidad de los planos de pisos y también, porque las columnas son mucho más altas y esbeltas, con el fin de dejar un nivel para ser utilizado como locales comerciales, dándose así la diferencia de rigideces entre pisos.
