STRUCTURAL BEHAVIOR OF BUILDINGS AFFECTED BY THE 2016 EARTHQUAKE IN MANTA. FIRST PART

This work presents the performance of 15 structures of reinforced concrete and 1 of steel, located in the city of Manta, during the earthquake of April 16, 2016, magnitude 7.8; for this purpose, an analysis was carried out with the earthquake spectrum obtained in the city.

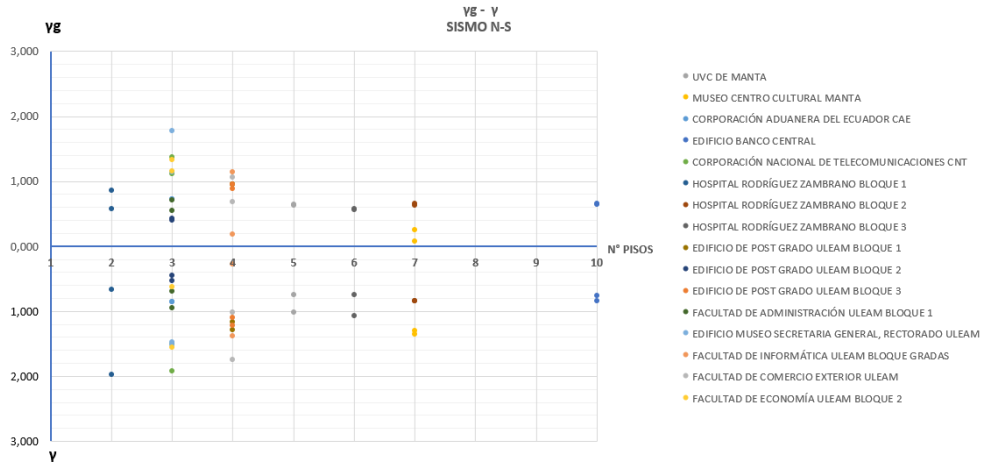
Figura 17 Derivas de Piso γ , y Deriva Global γ_g , respecto al número de pisos. Análisis de sismo en sentido longitudinal y transversal, ante componente N-S.

En las figuras 17 y 18, se presenta en el eje horizontal: el número de pisos y en el eje vertical, se tiene en la parte inferior la deriva de piso γ ; y en la parte superior se tiene la deriva global γ_g . Las derivas de piso son menores al 2% estipulado en la Norma Ecuatoriana de la Construcción NEC-15 pero la mayor parte tiene derivas de piso menores al 1%.

Por cierto, las estructuras de 2, 3 y 4 pisos son las que tienen mayores derivas de piso y por ende las que tuvieron mayor daño; esto está en concordancia con la forma del espectro indicado en la figura 1.

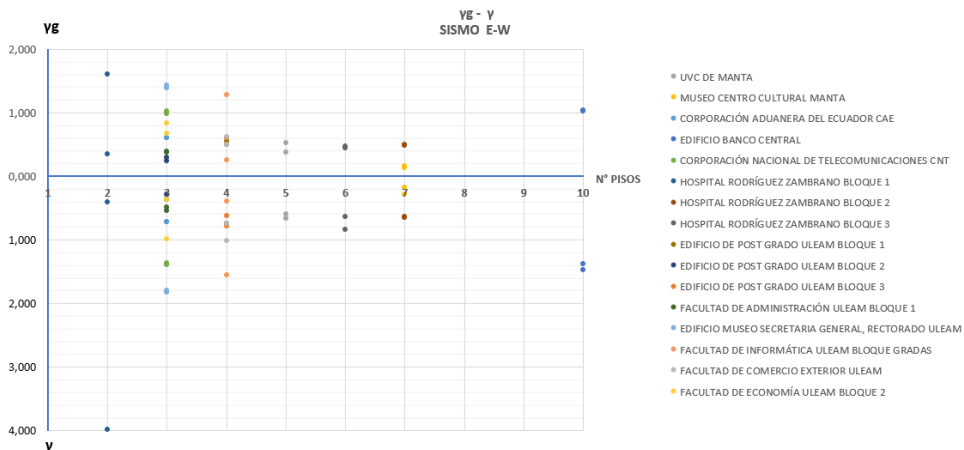
Figura 18 Derivas de Piso γ , y Deriva Global γ_g , respecto al número de pisos. Análisis de sismo en sentido longitudinal y transversal, ante componente E-W.

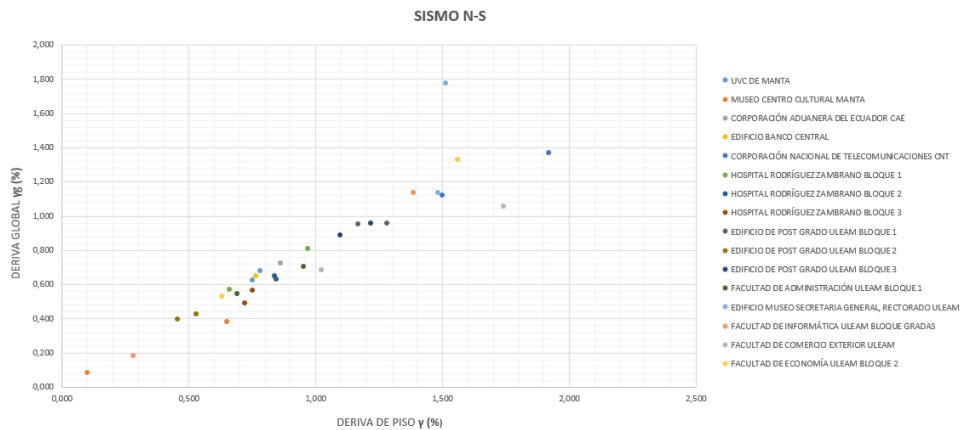
En las figuras 19 y 20, se presenta la relación entre la deriva de piso γ y con la deriva global γ_g y se aprecia que la relación es aproximadamente lineal. En la mayor parte de los casos la deriva global es menor que la deriva de piso.

Figura 19 Diagrama Deriva de Piso vs. Deriva Global. Análisis de sismo en sentido longitudinal y transversal, ante componente N-S

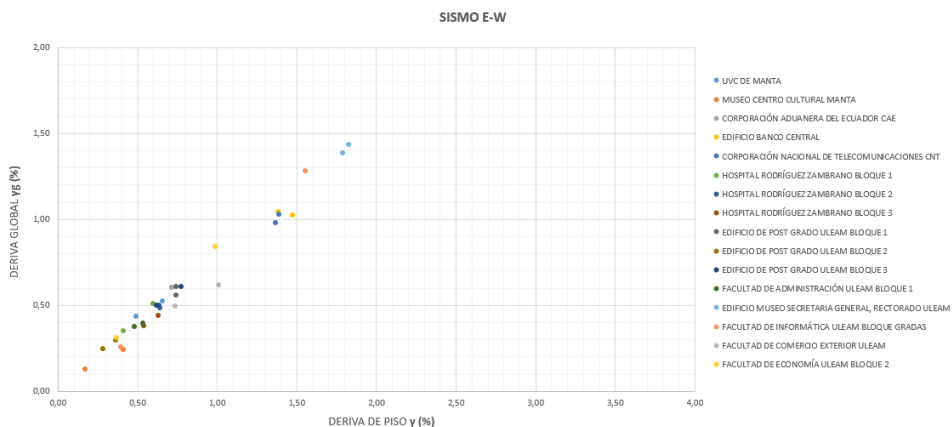
Figura 20 Diagrama Deriva de Piso vs. Deriva Global. Análisis de sismo en sentido longitudinal y transversal, ante componente E-W.
