## STRUCTURAL BEHAVIOR OF BUILDINGS AFFECTED BY THE 2016 EARTHQUAKE IN MANTA. SECOND PART

This article analyze the behavior of 16 reinforced concrete buildings and 3 mixed, concrete and steel buildings, located en Manta city, during the earthquake of 16 April 2016, that had a magnitude of 7.8 (on Richter magnitude scale).

The seismic analysis is performed, considering 1 grade of freedom per floor by spectral method, getting maximum floor drift and global drift; with these parameters is correlated the damage they had during the earthquake.

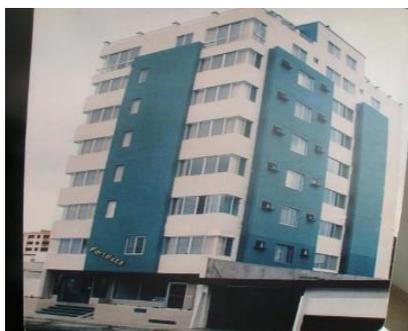
Material	# de Pisos	Años	Ubicación	Dirección
Hormigón Armado	8	11	Interna	Calle M2 y Avenida 24
Tipología		Falla		
Losa plana de una dirección, sobre columnas y muros, el núcleo del ascensor es de Hormigón armado pero no se ubica en el centro: 3 ejes de columnas en sentido x y 6 ejes de columna en sentido y		La mampostería de los pisos bajos e intermedios presenta grandes rajaduras, se cambió la mampostería por Gypsum		
Cimentación		Observaciones		
Directas (sin pilotes) con zapatas aisladas		Tuvo un buen comportamiento estructural, ya que las ordenadas espectrales del terremoto del 16 de abril de 2016, superaron a las del CEC 2000 que fue el empleado en el cálculo estructural, hubo daño considerable en mampostería, no se observa daño en columnas y muros de corte

**Figura 3** Gran daño en mampostería del tercer piso alto de Edificio Fortaleza; a) Estructura sin daños antes del terremoto del 16 de abril el 2016 b) Rotura de pared; c) Rajaduras diagonales; d) Paredes ortogonales en fachada.

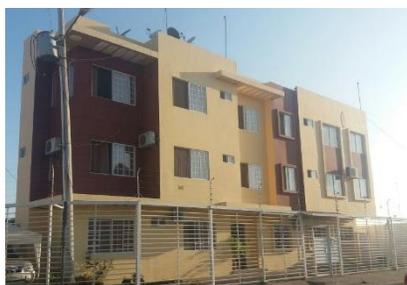
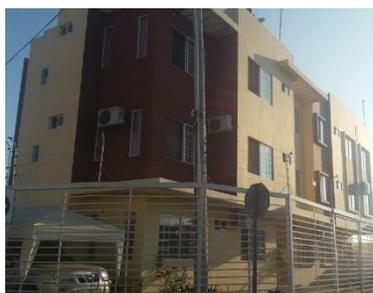
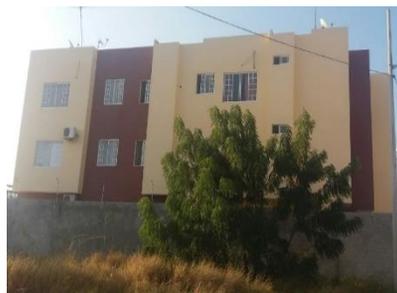
Material	# de Pisos	Años	Ubicación	Dirección
Hormigón Armado	3	3	Esquinero	Calle U 8 y Av. U 7
Tipología		Falla		
Estructura con 4 ejes de columnas en sentido longitudinal y 7 en sentido transversal; la dimensión típica de columna es de 30/40 cm, y sube igual en todos los pisos; las vigas en sentido ambos sentidos son de 20/50 cm.		Daño entre leve (ver figura 1 d) en enlucido de mampostería de bloques.		
Cimentación		Observaciones		
Losa maciza de 20 cm, de espesor y vigas "T" de 20/50 cm, en los dos sentidos.		La estructura se comportó adecuadamente durante el evento sísmico, el plano inicial muestra ejes irregulares, pero en obra se muestra una estructura con ejes regulares.

**Figura 4** Residencia Delgado Suarez; a) Antes del sismo; b) vista lateral; c) Después del sismo; d) Vista posterior.

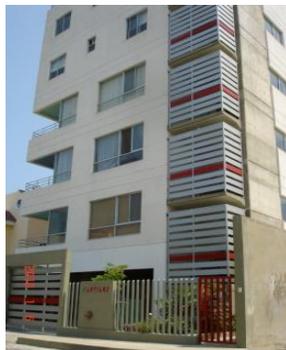
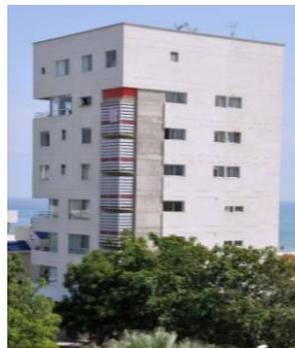
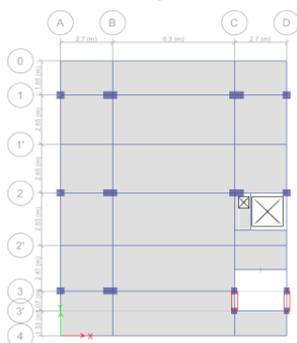
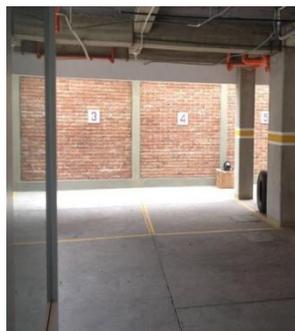
Material	# de Pisos	Años	Ubicación	Dirección
Hormigón Armado	8	10	Central	Urbanización Peñon del Mar, al sur de Manta en la vía Barbasquillo.
Tipología		Falla		
Vigas descolgadas, Columnas y Losa; 3 ejes de columnas en sentido X y 4 ejes de columnas en sentido Y, muros estructurales de 30 cm en la escalera.		La estructura presentó daño extensivo en mampostería durante el evento sísmico del 16 A, y presencia de micro líneas de fallas por torsión en pocas columnas.		
Cimentación		Observaciones		
Directa (sin pilotes) con vigas de cimentación en el sentido longitudinal.		Edificio con piso Blando, fig. 5 d. Las columnas fueron reforzadas post sismo mediante encamisado con fibra de carbono. Estructura con piso blando.

Figura 5. Edificio Nautilus. a) Vista frontal. b) Vista lateral. c) Vista en planta. d) Parqueadero

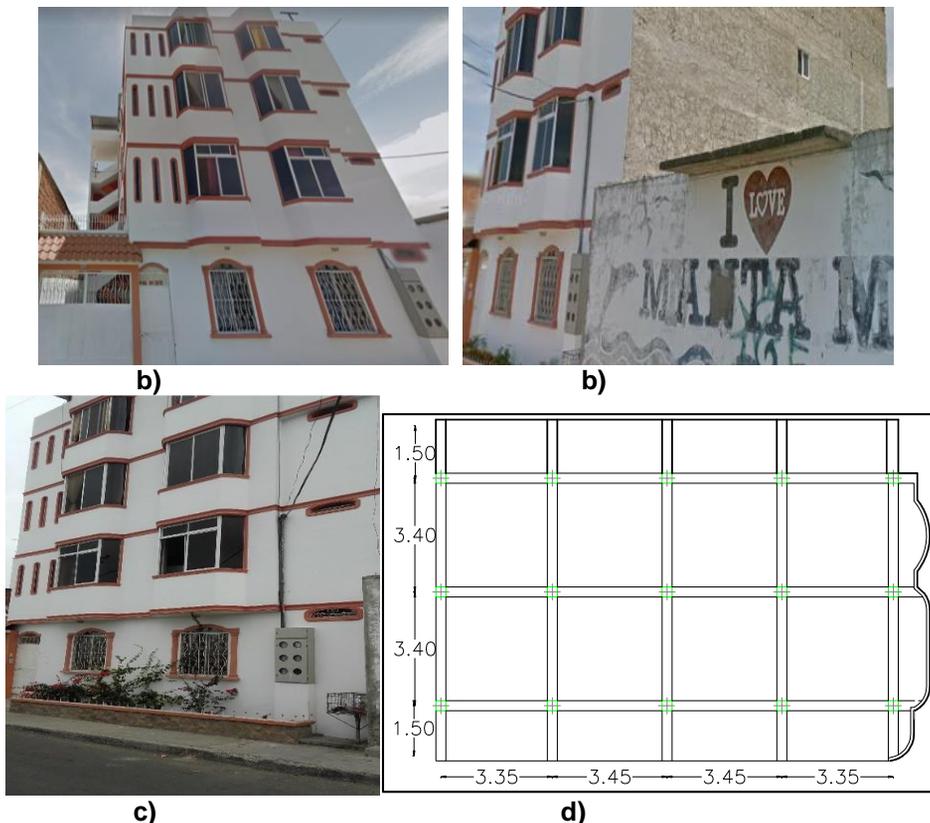
Material	# de Pisos	Años	Ubicación	Dirección
Hormigón Armado	4	4	Central	Av. Circumvalación y calle s/n
Tipología		Falla		
Estructura con 4 pisos; Vigas de 40*30cm banda y Columnas de 45*45 cm iguales en toda la edificación; con 5 ejes sentido longitudinal 3 ejes en sentido transversal		Daño leve en mampostería en el segundo piso y terraza. No se observó daño en elementos estructurales, es probable que exista alguna fisura imperceptible en la segunda planta, pero no se observó ningún daño aparente.		
Cimentación		Observaciones		
Plintos aislados de (1.5 x 1.5); peralte 0.30cm.		La estructura se comportó de manera adecuada durante el terremoto del 16 de abril; actualmente la estructura se reparó los daños mínimos en mampostería del segundo piso y terraza

**Figura 6** Edificación Muñoz; a) Vista frontal de la edificación. b) vista lateral de la estructura c) Fachada principal de la edificación; d) Implantación.

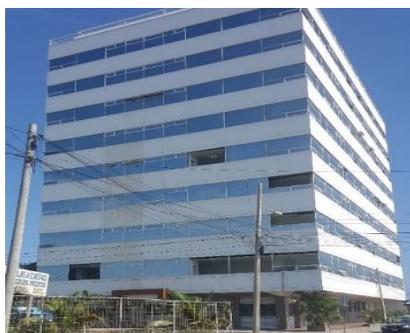
Material	# de Pisos	Años	Ubicación	Dirección
Hormigón Armado	9	7	Esquinero	Entre la avenida 38, 39 y calle 17
<b>Tipología</b>		<b>Falla</b>		
Estructura con 9 pisos (fotografía a) vista frontal. Con 8 ejes de columnas en un sentido longitudinal y 4 ejes en el sentido transversal. Estructura con columnas, muros de corte y vigas descolgadas. Ascensor con muros de corte de 20 cm, de espesor.		Los daños que existieron por el sismo fueron de mampostería en especial los pisos desde primero hasta el quinto. Daño entre extensivo (figuras 7 b, c y d). Es muy probable que existieron fisuras en los elementos estructurales por lo que se recomienda que lo refuercen.		
<b>Cimentación</b>		<b>Observaciones</b>		
La estructura está implantada en vigas de cimentación en sentido Y (transversal), con un total de 8 zapatas, con peralte de 1.20 m		Se reemplazó la mampostería por gypsum. Se desconoce a ciencia cierta cómo quedó el Edificio después del terremoto.

**Figura 7:** Edificio "Clínica del Sol"; **a)** Edificio antes del Terremoto del 16 de Abril del 2016; **b)** Daño a nivel de mampostería en fachada lateral; **c)** Daño en Paredes internas; **d)** Daño en Paredes externas.

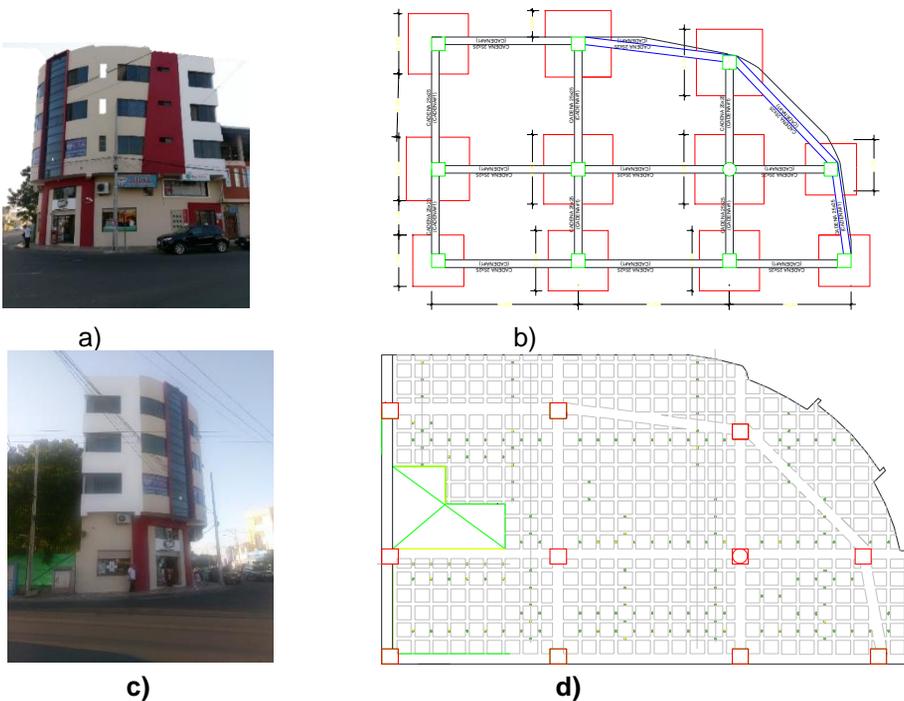
Material	# de Pisos	Años	Ubicación	Dirección
Hormigón Armado	5	2	Esquinero	Calle 12 esquina y calle 16B
Tipología		Falla		
Edificación compuesta por un sistema de columnas de secciones variables y vigas descolgadas		No presento fallas, solo micro fisuras a nivel de enlucido		
Cimentación		Observaciones		
Zapata aislada con dimensiones variables, conectadas por cadenas de 25 x 25		La estructura presento muchos cambios de diseño al momento de construcción, a poco tiempo de haberse construido los primeros niveles, se realizó un reforzamiento en los elementos estructurales, ya que la resistencia requerida del hormigón no llegó a la estipulada por la mala utilización de la concretera y mal mezclado, después para obtener la resistencia requerida se empezó a utilizar mixer para la construcción, el reforzamiento se lo realizó mediante un encamisado de la columna con malla electro soldada y el nuevo hormigón cambiando así el diseño original..

**Figura 8.** Edificio Copiague; a) Vista lateral de la edificación. b) implantación de cimentación c) Fachada Principal de la estructura; d) Implantación pisos superiores

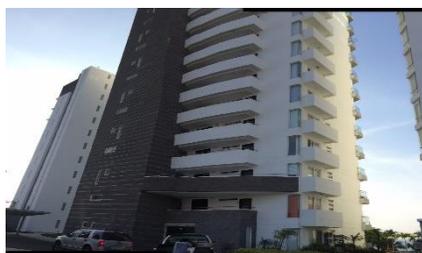
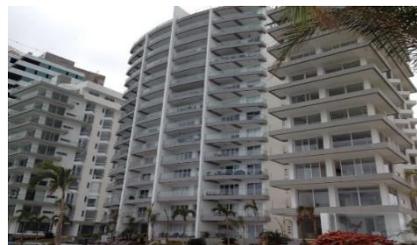
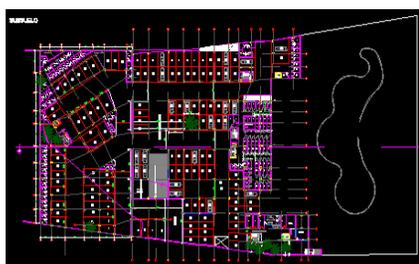
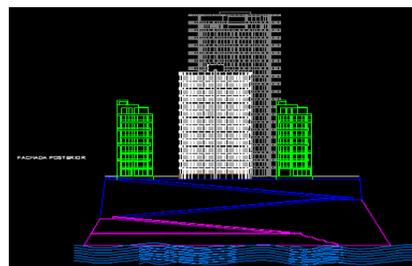
Material	# de Pisos	Años	Ubicación	Dirección
Hormigón Armado y Acero	15	3	Interior	VIA BARBASQUILLO, JUNTO A EL HOTEL POSEIDON
<b>Tipología</b>		<b>Falla</b>		
Edificación compuesta por un sistema de columnas de secciones variables de hormigón, además de vigas descolgadas de hormigón y Acero; novalosa.		La edificación presentó daño en la mampostería durante el sismo del 16 A, en la parte posterior de la TORRE "C". Es probable que existan micro fisuras en algunos elementos estructurales, por lo que se recomienda una verificación de las mismas.		
<b>Cimentación</b>		<b>Observaciones</b>		
Losas de Cimentación y muros en subsuelo.		La estructura se comportó adecuadamente durante el evento sísmico, el plano inicial muestra ejes irregulares, pero en obra se muestra una estructura con ejes regulares.

**Figura 9.** Edificio MYKONOS a) Fachada Principal de la edificación. b) Fachada Posterior de la estructura c) implantación planta Subsuelo; d) Fachadas Generales.

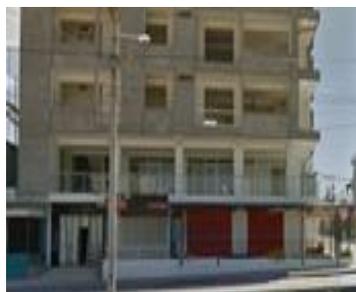
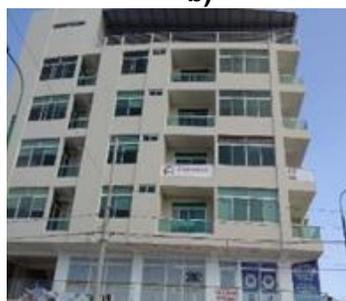
Material	# de Pisos	Años	Ubicación	Dirección
H. A (último piso es estructura mixta con acero)	7 pisos	4	Esquinero	Avenida Universidad 2 entre Calle Universidad 9 y 10
<b>Tipología</b>		<b>Falla</b>		
Vigas bandas. Columnas, 5 ejes de columnas en sentido longitudinal y 4 ejes de columnas en sentido transversal.		La edificación no presento mayor daño, solo pequeñas fisuras en mampostería que fueron arregladas días después del terremoto 16A.		
<b>Cimentación</b>		<b>Observaciones</b>		
4 Plintos (1.6x1.6x0.3) y 14 plintos (2.0x2.0x0.3).		Los tres últimos pisos fueron incrementados: dos de ellos de hormigón armado, el último en dos ejes de columnas en sentido longitudinal de hormigón armado y los 3 ejes restantes de estructura metálica. Durante el sismo solo estaban terminadas las dos primeras plantas, figura 11 a y b.

**Figura 11** Edificio Burgos; a) Antes del sismo; b) Después del sismo; c) Vista lateral; d) Actualidad del Edificio.

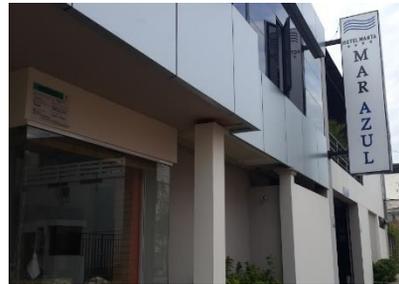
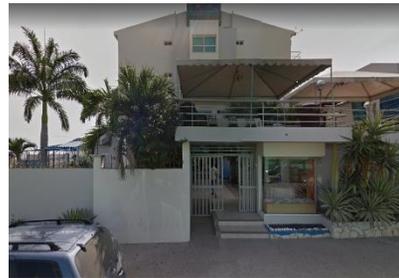
Material	# de Pisos	Años	Ubicación	Dirección
H. A (estructura mixta)	4 pisos	11	Esquinero	Calle 22 detrás del Mall del Pacifico
<b>Tipología</b>		<b>Falla</b>		
Vigas Columnas, 7 ejes de columnas en sentido longitudinal y 3 ejes de columnas en sentido transversal.		Solo se tuvo pequeñas fisuras en paredes.		
<b>Cimentación</b>		<b>Observaciones</b>		
Plintos aislados.		Después del 16A incrementaron en uno de los ejes (pórtico 5, sentido longitudinal) columnas de estructura metálica para los cuatro pisos.

**Figura 12** Edificio Mar Azul; a) Antes del sismo; b) Después del sismo; c) Interior (no presente daños); d) Actualidad del Edificio.

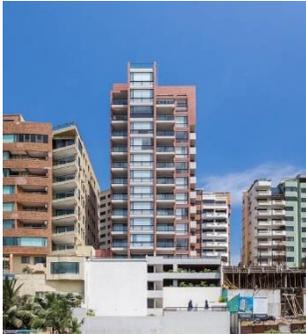
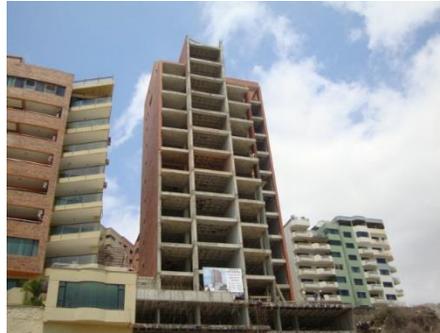
Material	# de Pisos	Años	Ubicación	Dirección
Hormigón Armado	13	5	Libre	Calle M1
Tipología		Falla		
Estructura con un sub-Suelo, una planta baja y 11 pisos (foto 3 b). Con 6 ejes de columnas en un sentido transversal y 6 en otro sentido longitudinal. Estructura con columnas, muros de corte y vigas descolgadas. Ascensor con muros de corte de 25 cm, de espesor.		Daño moderado (fotografía 3 c) y extensivo (fotografías 3 d). No se observó daño en elementos estructurales, es probable que exista alguna fisura milimétrica pero no se apreció.		
Cimentación		Observaciones		
Losa de Cimentación de 25 cm de espesor, y vigas de cimentación de 25/120 cm.		La reparación de la estructura se lo realizo por medio de riostras horizontales y verticales para confinar las paredes. No se reforzó la estructura y se piensa que deben hacerlo.

**Figura 14** Edificio San Marino; a) Después de reparación; b) En la construcción; c) Daño moderado en mampostería; d) Daño extensivo en mampostería.

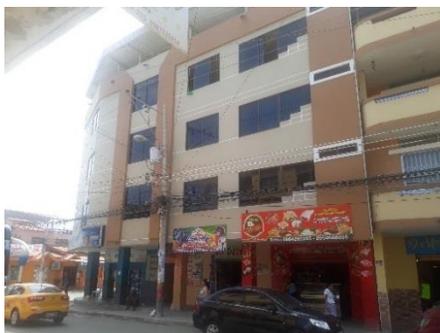
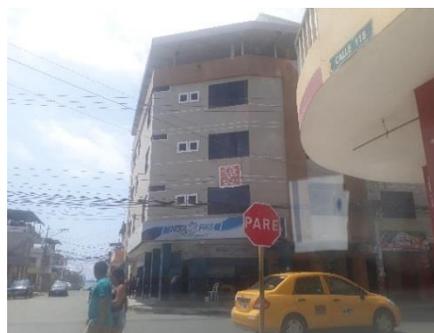
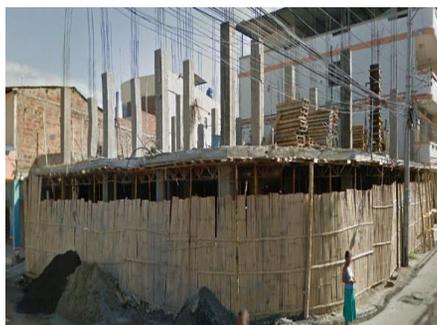
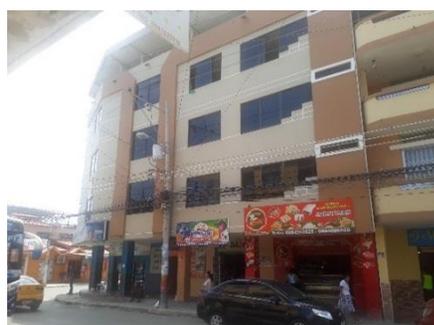
Material	# de Pisos	Años	Ubicación	Dirección
Hormigón Armado	5	3	Libre	CALLE 116 AV 101. LOS ESTEROS.
<b>Tipología</b>		<b>Falla</b>		
Estructura con 5 pisos con columnas de 0.40 cm*0.40cm y vigas de 0.40 cm*0.20cm columnas y vigas son de sección constante para los 5 niveles de piso regulares en elevación y planta		No se observó daño en elementos estructurales, es probable que exista alguna fisura milimétrica pero no se apreció. Daño entre leve y moderado en mampostería de bloques, a partir del piso 2 en paredes exteriores el daño en mampostería fue leve.		
<b>Cimentación</b>		<b>Observaciones</b>		
En cimentación se utilizó zapatas aisladas.		Se recomienda reforzarla en un futuro cercano.

**Figura 15** Edificio MARIO MERO; a) Después de reparación paredes exteriores; b) después en reparación paredes exteriores; c) proceso constructivo d) Fachada frontal.

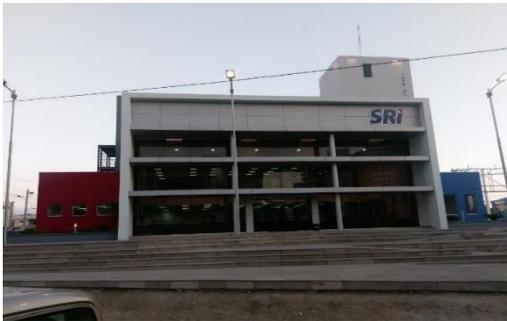
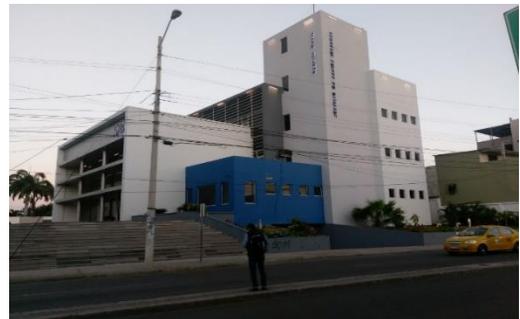
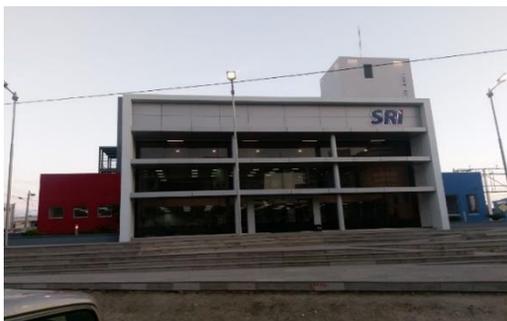
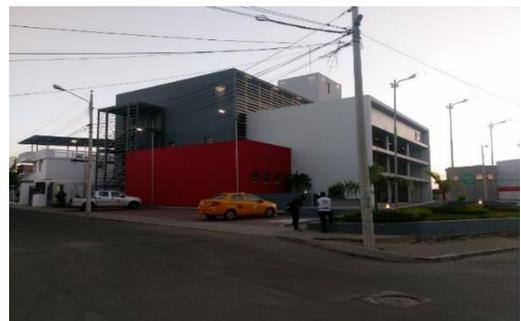
Material	# de Pisos	Años	Ubicación	Dirección
Hormigón Armado	5	1	Interior	Avenida 23.
Tipología		Falla		
Edificación compuesta con columnas Y Vigas descolgadas; de secciones variadas, presenta 6 ejes en sentido longitudinal (X) y 7 ejes en sentido transversal (Y).		La edificación no presentó fallas estructurales post el sismo del 16 A, pero si presentó fisuras a nivel de mampostería.		
Cimentación		Observaciones		
Zapatas corridas y muros en subsuelo		La estructura es regular en planta e irregular en elevación. Al momento del sismo la estructura se comportó adecuadamente.

**Figura 1** Edificio SRI de Manta; a) Fachada frontal; b) Fachada lateral derecha; c) Fachada principal; d) Fachada lateral izquierda.
