BEHAVIOR OF STRUCTURES LOCATED IN THE ZERO ZONE OF TARQUI IN MANTA, DURING THE EARTHQUAKE OF 2016

R. Aguiar ^(1,2), A. Vega ⁽²⁾, M. Fioravanti ⁽²⁾, J. Intriago ⁽²⁾, R. Mero ⁽²⁾,
P. Moreira ⁽²⁾, W. Salguero ⁽²⁾, D. Luzardo ⁽²⁾

ABSTRACT

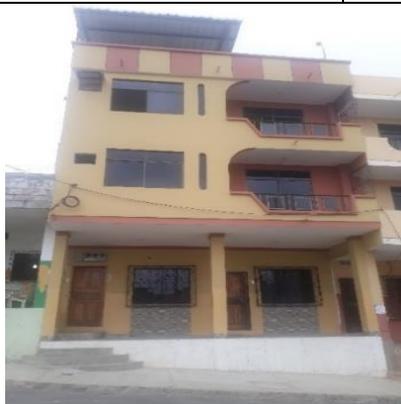
a)

Material	# de Pisos	Años	Ubicación	Dirección
Hormigón Armado	4	15	Interior	Calle 105 y Av. 109.
Tipología		Falla		
Estructura de 4 pisos, con columnas de 0.30*0.30 m y 0.25*0.30m. Vigas de 0.20*0.40 m. Losa de 0.20 m aliviada. Hormigón de 21 MPa.		Daño en losa del segundo piso. Daño entre moderado y extensivo en mampostería de ladrillo, a partir de primera planta alta en paredes interiores y exteriores.		
Cimentación		Observaciones		
Zapatatas Aisladas.		La estructura no fue reforzada; solo se reparó la losa sin inyecciones de resina epóxica. Figura 3 b.

Figura 3 Edificio Gustavo Mero; **a)** Fachada frontal de edificación; **b)** Grietas en losa; **c)** Fachada posterior de la edificación; **d)** Fisura en mampostería.

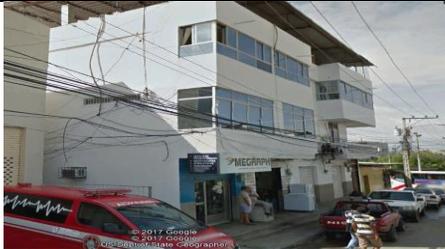
a)

MATERIAL	# DE PISOS	AÑOS	UBICACIÓN	DIRECCIÓN
Hormigón Armado	3	15	Intermedia	Calle 104 y Av. 114. Tarqui.
Tipología		Falla		
Estructura de una planta baja, y dos pisos altos; con 6 ejes de columnas en sentido longitudinal y 3 en sentido transversal; las dimensiones típicas de columna son de 30*30 cm, y las vigas son de 20*30 cm.		La edificación presentó graves daños estructurales, específicamente en dos de las columnas de fachada, además de una deflexión de 8 cm en una parte del volado.		
CIMENTACIÓN		OBSERVACIÓN		
Plintos aislados. La estructura se halla en perfil de suelo tipo D.		A la estructura se les hizo el refuerzo metálico a las columnas reventadas con acero A572 grado 50, además de reemplazar la cimentación de las columnas dañadas, (plintos). El volado flexionado se reparó empachando las losas con placas metálicas, teniendo como empachado de fuerza las vigas.

Figura 4 Residencia en zona cero; **a)** Vivienda antes del terremoto; **b)** Fachada después del terremoto; **c)** Daño en columna de fachada; **d)** Daño en columna central; **e)** Refuerzo metálico.

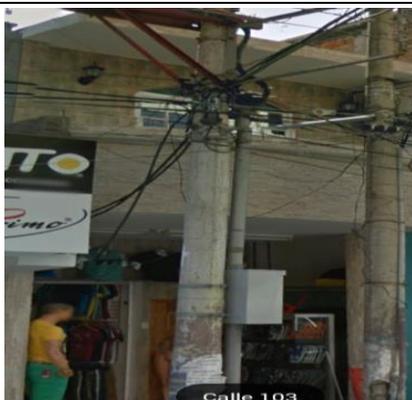
MATERIAL	Nº DE PISOS	AÑOS	UBICACIÓN	DIRECCIÓN
Hormigón Armado	2	<10	Intermedio	Calle 103 y Av 107
TIPOLOGÍA		FALLA		
Es una estructura con 3 ejes de columnas en sentido transversal (X), y 2 ejes de columna en sentido longitudinal (Y); la dimensión típica de columna es de 35/25 sent. (X) y 25*35 sent. (y) cm, igual en todos los pisos; todas las vigas son de 20*20 cm.		La edificación no presentó fallas estructurales post el sismo del 16 A, pero si presentó daño considerable a nivel de mampostería adosadas. En sentido transversal la estructura tuvo debidas de piso altas.		
CIMENTACIÓN		OBSERVACIÓN		
Zapatatas Aisladas		La estructura es regular en planta y en elevación. Al momento del sismo la estructura se comportó adecuadamente.

Figura 5 Residencia Arauz; a) Fachada de la residencia; b) cimentación de la residencia; c) Grietas en las paredes adosadas; d) Fisuras a nivel de losa;

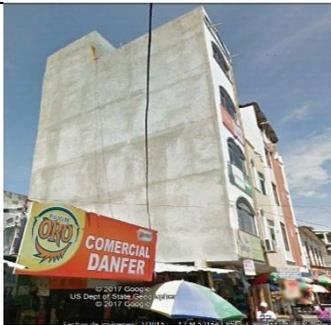
a)

Material	# de pisos	Años	Ubicación	Dirección
Hormigón Armado	5	10	intermedia	Av. 108 entre calle 103 y 102
Tipología		Falla		
Es una estructura con 2 ejes de columnas en sentido longitudinal y cuatro transversal, las dimensiones típicas de las columnas son 40/40cm y las vigas son de sección variable. Es una estructura adosada en ambos pórticos laterales.		Fisuras en mampostería costado izquierdo.		
Cimentación		Observaciones		
Zapatas aisladas		Las columnas interiores y exteriores no presentaron fallas, mínima fisuras a nivel de las escaleras.

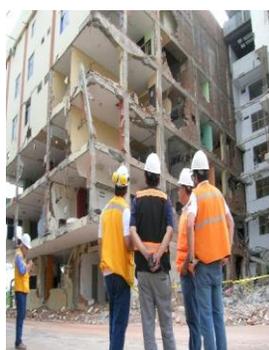
d)

Material	# de Pisos	Años	Ubicación	Dirección
Hormigón Armado	6	35	ESQUINERO	Calle 101 esquina y Avenida 106 y 105.
Tipología		Falla		
Edificación compuesta por un sistema de columnas de secciones variables y vigas bandas. Con voladizos de 4m.		Presento daños extensivos en mampostería, así como en elementos estructurales que estaban adyacentes a un edificio vecino.		
Cimentación		Observaciones		
Cimentación Zapata Aislada de 1.6m x1.6m		Se decidió que el edificio quedara de 3 pisos pero en el derrocamiento no tomaron las precauciones del caso y la estructura colapsó.

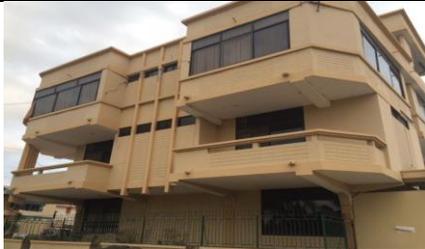
a)

Material	# de Pisos	Años	Ubicación	Dirección
Hormigón Armado	4	19	Esquinero	Avenida 104 y calle 107
Tipología		Falla		
Estructura con 4 ejes de columnas en sentido X y 3 ejes en el sentido Y, la dimensión típica de columna es de .30*.30 cm, y sube igual en todos los pisos; las vigas de .50*.20 cm de igual manera para todos los pisos. Losa plana de 20 cm de espesor; en voladizos las vigas son de 30 de alto.		Daño leve y moderado en mampostería de todos los pisos. En base a las derivas obtenidas muy probablemente existió daño en elementos estructurales.		
Cimentación		Observaciones		
2 plintos de (1.60*1.60*0.25), 2 plintos de (1.80*1.80*0.30), 4 plintos de (1.5*2*0.25), 4 plintos de (1.60*1.80*0.25)		Actualmente la edificación se encuentra deshabitada pero no ha sido reparada.

Figura 8 Edificio Italo Quijje; **a)** vista lateral derecha; **b)** daño en mampostería; **c)** vista frontal; **d)** fisuras diagonales

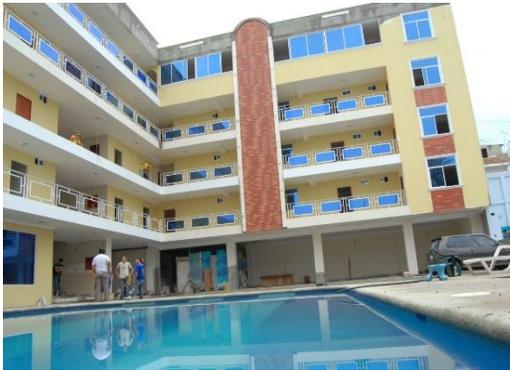
Figura 10 Hotel Vista Alegre; a) Fachada frontal antes del sismo del 16 abril; b) Fachada frontal después de reparaciones; c) Vista espacial; d) Daño en Mampostería.

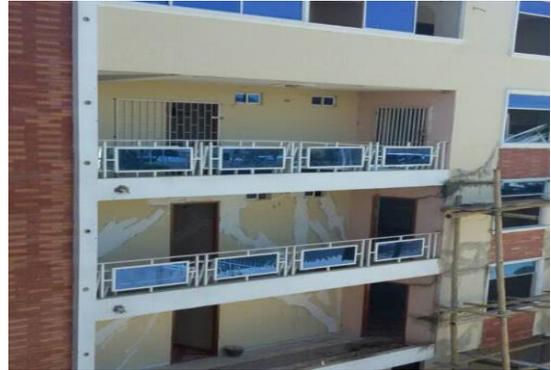
b)

Material	# de Pisos	Años	Ubicación	Dirección
Hormigón Armado	5	6	Esquinero	Av. Malecón Tarqui Calle 106
Tipología		Falla		
Estructura de 5 pisos con 6 ejes de columnas en sentido longitudinal y 2 en el sentido transversal. Columnas de 45x45 cm y vigas de 45x35 en todos sus pisos. Losa alivianada de 25 cm.		Tuvo daño en la mayor parte del edificio pero solo la mampostería. Muy probablemente existe daño en elementos de hormigón armado.		
Cimentación		Observaciones		
Plinto aislado de 2.60x2.60 m		En la actualidad han reparado las fisuras que tuvo la edificación. Estructura con piso blando.

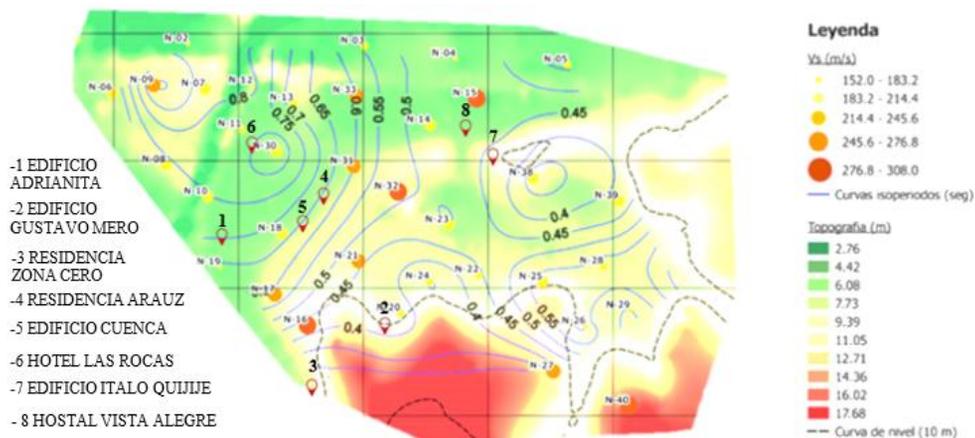
En la figura 12, se presenta curvas con iguales períodos de vibración del suelo, hallados por Geoestudios (2016) para la Zona Cero de Manta y con colores se indica la topografía del sector. Se aprecia que la parte más baja se halla a una altura sobre el nivel del mar entre 2 y 4 m, mientras que la parte más alta se encuentra a una altura comprendida entre 16 y 18 m.

La zona cercana al mar tiene períodos de vibración del suelo que varían entre 0.5 y 0.8 segundos; en cambio en las zonas altas el período de vibración del suelo está alrededor de 0.5 segundos. En este mapa se han ubicado las 8 edificaciones estudiadas con el propósito de ver si el período de vibración de la estructura es igual o similar al período de vibración del suelo. En caso de existir esta aproximación se puede decir que hubo amplificación de las ondas sísmicas o que las estructuras entraron en resonancia.

Figura 12 Períodos de vibración del suelo y curvas de nivel.

En el sector con períodos de más de 0.7 segundos se tiene el Edificio Adrianita y El Hotel Las Rocas, que tuvieron un mal comportamiento sísmico. Es verdad que eran estructuras frágiles con valores de H/T , bajos, que tuvieron deficiencias estructurales una prueba de ello se indica en el siguiente párrafo pero el período del suelo y la velocidad de la onda de corte, si influyó en la respuesta sísmica.

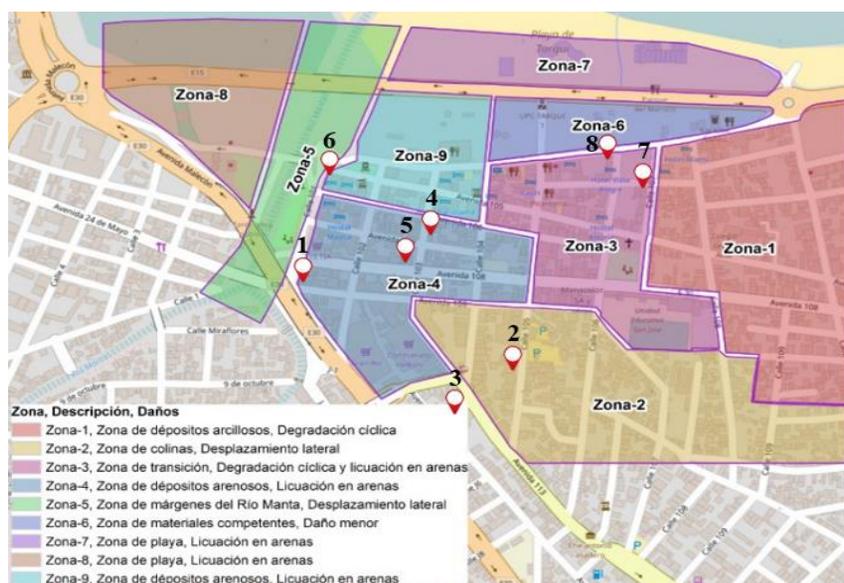
En la figura 13 se presentan las zonas donde existe una alta probabilidad de que se tenga licuefacción de los suelos y están identificadas por las zonas 7 y 8; en estas zonas no se encuentran las estructuras estudiadas en este artículo.

El Edificio “Adrianita” que colapsó durante el terremoto se halla en la zona 4 que es una zona de terrenos arenosos, con probable licuefacción de suelos. Pero en esta zona 4 también se hallan la residencia Arauz y el edificio Cuenca, que tuvieron poco daño estructural de tal manera que no se ve una relación directa entre el daño de las estructuras y el potencial grado de licuación del suelo.

Figura 13 Características geotécnicas y zonas de licuefacción.
