TIPOLOGÍA Y CINÉTICA DEL DESLIZAMIENTO REINA DEL CISNE (CUENCA) A PARTIR DE FOTOGRAFÍAS AÉREAS, GPS, ESCÁNER LÁSER TERRESTRE Y ENSAYOS GEOTÉCNICOS DEL SUELO.

TPOLOGY AND KINETICS OF THE REINA DEL CISNE LANDSLIDE (CUENCA) FROM AERIAL PHOTOGRAPHS, GPS, TERRESTRIAL LASER SCANNER AND GEOTECHNICAL SOIL TESTS.

ACERO, PAIWA PACCHA¹; CALDAS, MATEO ANDRES¹; MEJIA, PAOLA¹; PESÁNTEZ, PAMELA CAROLINA¹; PIEDRA, ROSA ELIZABETH¹; MOROCHO, CARLOS VILLIE²; ACOSTA, ENRIQUE ALFREDO¹

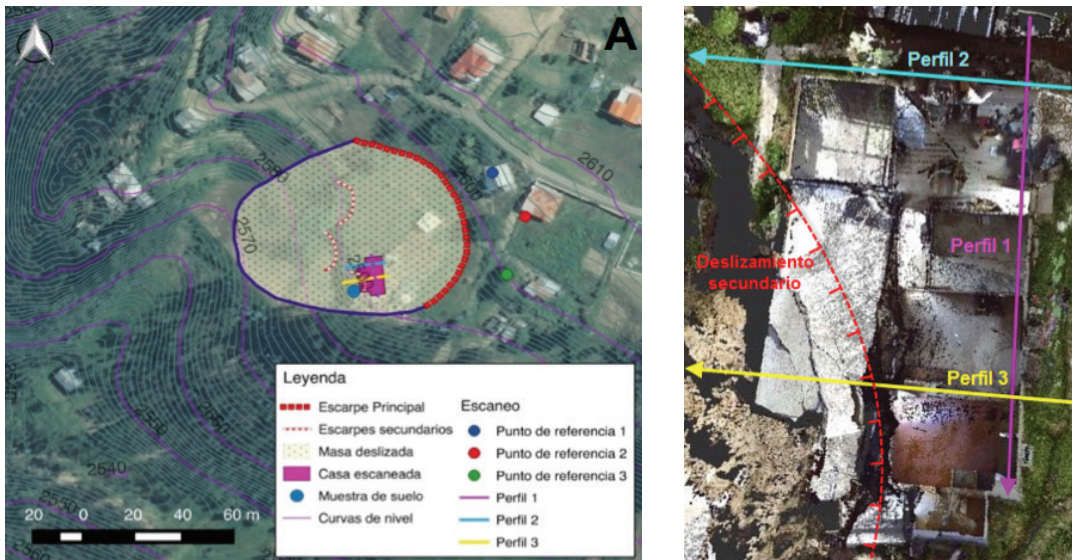
Figura 12. A: Mapa general del deslizamiento y la ubicación de los perfiles de la vivienda escaneada. B: Ubicación detallada del perfil transversal (1) y de los perfiles longitudinales (2 y 3).

En el perfil 1, el transversal (Figura 14), se aprecia un notable basculamiento del terreno y la casa hacia la izquierda, hacia el norte. Esto puede deberse a que el extremo norte de la casa está más cerca del eje de la gran masa deslizada (Figura 12A), donde normalmente la velocidad del deslizamiento es mayor. La deformación por flexión ha creado una leve convexidad en el terreno y en la estructura, con el punto más alto en la abscisa 13.00 m. Estos esfuerzos provocan que la estructura de la casa presente grietas por quebranto, más anchas en la parte superior (Figura 13), por ejemplo, la situada en la abscisa 6.00 (Figura 14A). En la Figura 14D podemos apreciar que entre mayo y junio el terreno y la estructura se ha hundido unos 10 cm por el lado izquierdo (norte) y ha permanecido igual

por el lado derecho (sur), lo cual confirma que la gran masa deslizada se está moviendo más rápido por su eje longitudinal y más lentamente por los flancos, donde se sitúa la casa analizada.

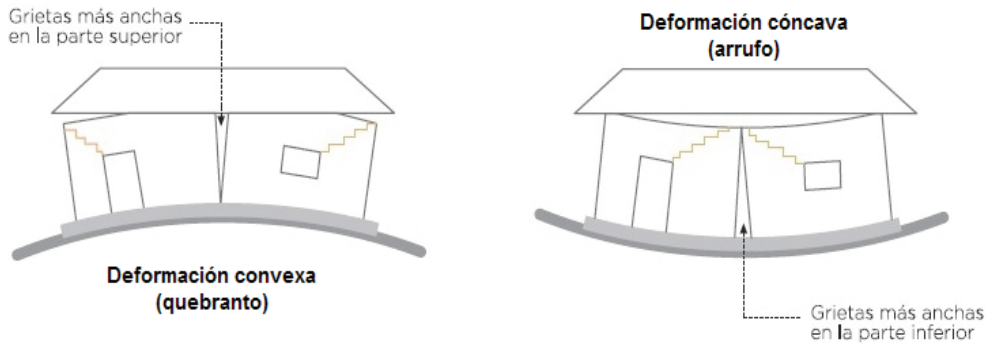
Figura 13. Grietas en una casa por quebranto y por arrufo (Tomada de <http://www.raizcimentaciones.es>).
