# ANÁLISIS DE RIESGOS ANTE EVENTOS SÍSMICOS EN LAS EDIFICACIONES DE LA PARROQUIA SANTA FE, CANTÓN GUARANDA, PROVINCIA BOLÍVAR, ECUADOR

Karina Elizabeth Amangadi Caspi, Eliza Maribel Yasuma Lazo y Grey Barragán Aroca\*

Escuela de Gestión de Riesgo, Facultad de Ciencias de la Salud y del Ser Humano, Universidad Estatal de Bolívar, Guaranda, Ecuador

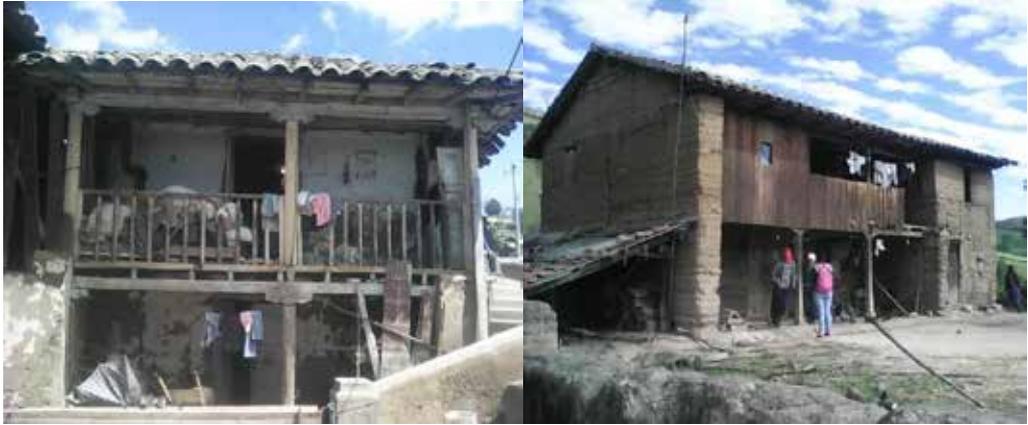
**Figura 14a-b.** Edificación mixta, construida de: tapial en sus paredes, madera en las paredes (izquierda). Edificación mixta, construida de: tapial en sus paredes, madera en las paredes divisorias y zinc en sutecho (derecha).

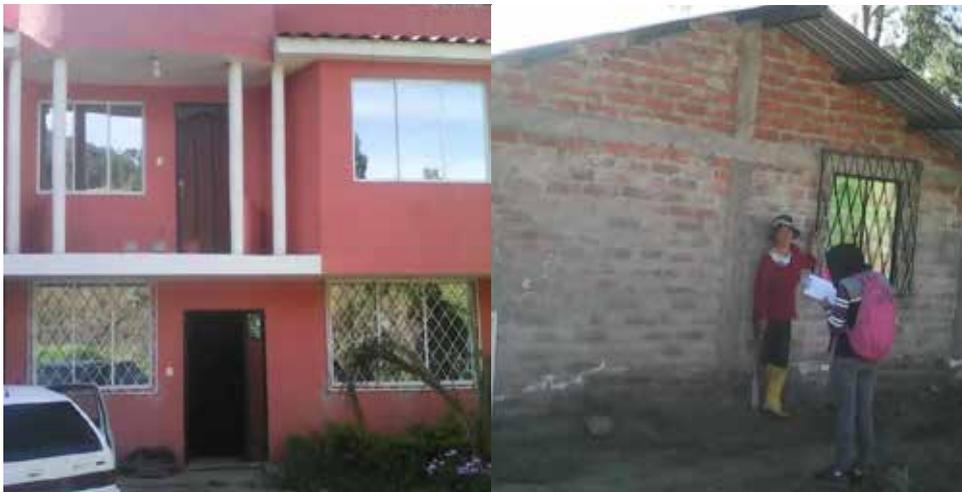
**Figura 15a-b.** Esta es una edificación de hormigón armado completa (izquierda). Edificación mixta, con hormigón armado, sus paredes de ladrillo y cemento, su cubierta de zinc metálico (derecha).

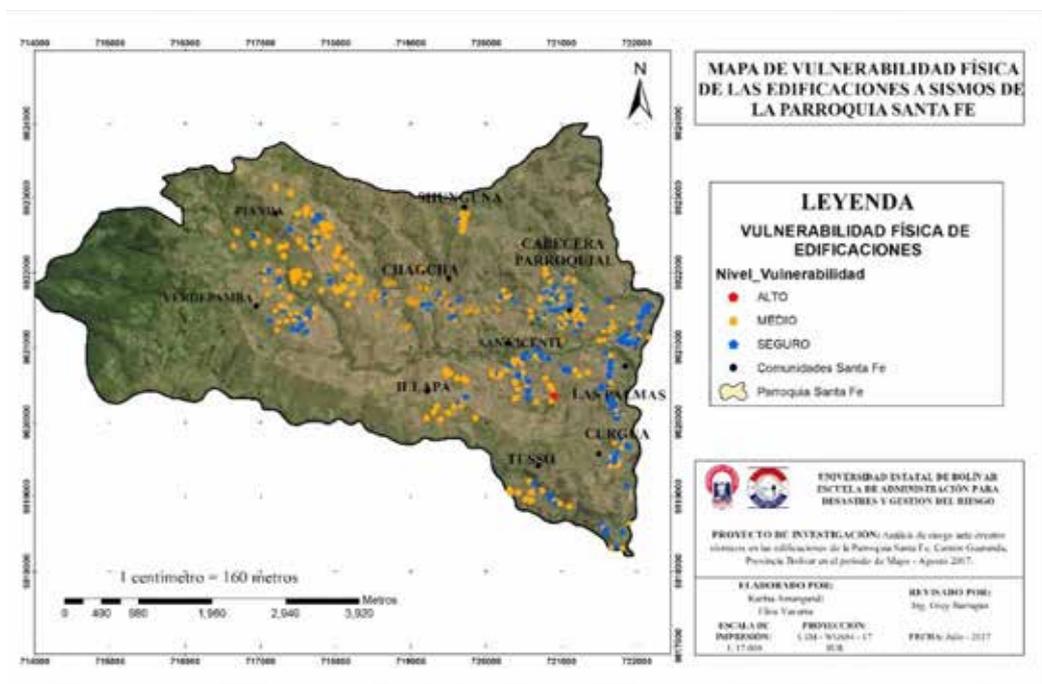
Figura 22. Mapa de Vulnerabilidad Física de las Edificaciones a Sismos de la Parroquia Santa Fe

El gráfico indica la distribución porcentual de las viviendas por nivel de vulnerabilidad de toda la Parroquia Santa Fe; en la misma se puede observar que de las 625 viviendas estudiadas el 49.12% corresponden a viviendas seguras en caso de que el evento sísmico ocurra, que equivalen a 307 viviendas, luego sigue las edificaciones con vulnerabilidad media frente al evento sísmico que está representado con el 50.72% de la población total que equivale a 317 viviendas, y por último se observa que la vulnerabilidad alta de la edificación está representado con el 0.16% equivalente a 1 vivienda. Ya obtenidas los resultados de la evaluación del índice o valor de vulnerabilidad se elabora los mapas de riesgo sísmico; mediante el programa de ArcMap 10.2, que es un programa que utiliza la tecnología Sistemas de Información Geográfica (SIG), el mismo que incorpora la información obtenida de las edificaciones de la Parroquia Santa Fe; permitiendo de esta manera obtener una base de datos sobre los índices de vulnerabilidad de las viviendas estudiadas.
