FACTORES GEODINÁMICOS DE LA FALLA GEOLÓGICA PALLATANGA-RIOBAMBA Y SU INFLUENCIA EN LA VULNERABILIDAD DEL ÁREA URBANA DE LA PARROQUIA SANTIAGO-PROVINCIA BOLÍVAR, ECUADOR

RESUMEN

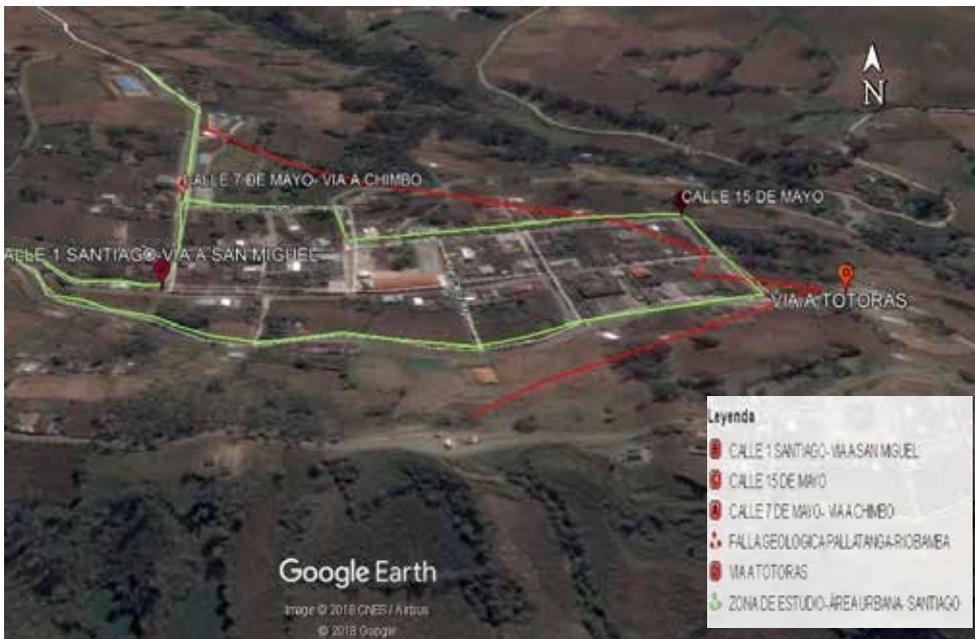
Figura 7: ÁREA URBANA DE LA PARROQUIA SANTIAGO

Mediante la Metodología propuesta por el PNUD (2012), la investigación realizada de la vulnerabilidad físico-estructural evidencia que la mayoría de viviendas se encuentran con vulnerabilidad media siendo susceptibles ante eventos adversos por lo que es necesario implementar el manual de protocolos de actuación ante eventos adversos institucional para una respuesta inmediata involucrando a todas las instituciones de la parroquia en el momento de suscitarse una urgencia o desastre actuar de manera preventiva minimizando los riesgos, pérdidas económicas y pérdidas de vidas humanas, la vulnerabilidad alta evidencia a las familias más vulnerables de la parroquia con necesidad de reubicación a una vivienda digna y segura para proteger la integridad del núcleo familiar, el área urbana tienen una superficie 11,5ha constando 130 predios resididos con una población de 350 habitantes vulnerables ante eventos adversos por el deterioro del sistema estructural de las edificaciones. **(Fig. 7).**

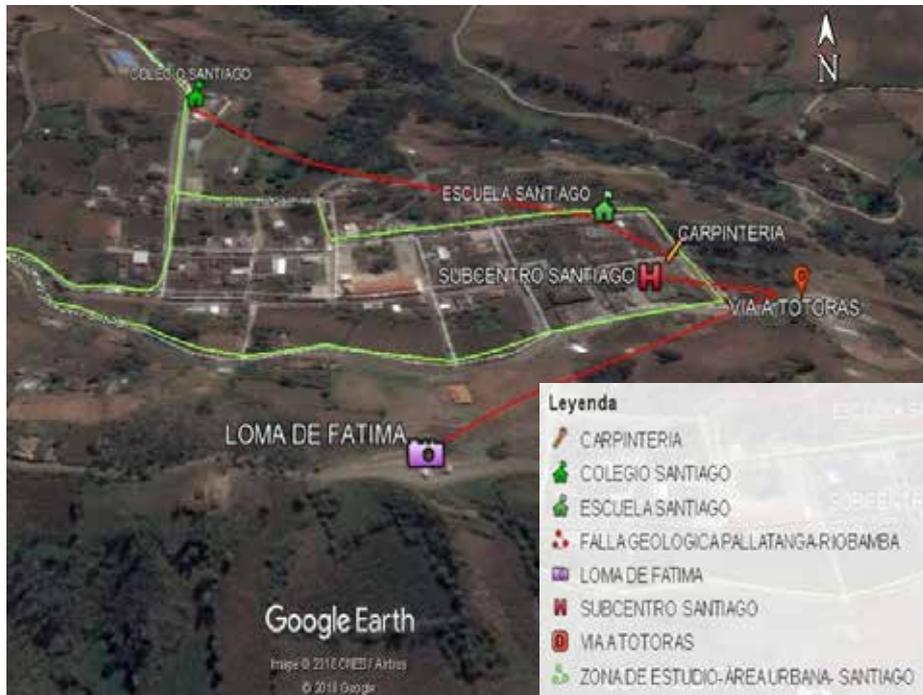
Figura 17. MAPA con las EDIFICACIONES SEGÚN EL NIVEL DE VULNERABILIDAD DE LA PARROQUIA SANTIAGO.

En el Mapa de figura 17 se puede observar el recorrido de la falla geológica que empieza desde el: Colegio Santiago, Escuela Santiago, Carpintería, Sub-centro de Salud, Vía a Totoras extendiéndose hacia la Loma de Fátima. Las edificaciones del área urbana de la parroquia Santiago se encuentra en un rango alto-medio de vulnerabilidad físico-estructural, presentando en el relieve de la zona de estudio escarpes, hundimientos, agrietamientos, factores geodinámicos que inciden en el deterioro del sistema estructural de las edificaciones. La topografía de la Parroquia es una zona montañosa en la mayoría de su territorio, con un total de 9 Edificios Públicos evaluados donde el 22% pueden ser utilizados para la instalación del COPAE (COMISIÓN PARROQUIAL DE ATENCIÓN DE EMERGENCIAS).
