## FIRST WORKS IN THE SEISMIC REINFORCEMENT OF PARKING LOT OF THE ULEAM

Roberto Aguiar<sup>(1,2)</sup>, Fernando Del Castillo<sup>(3)</sup>

The main cause of the damage, during the earthquake of April 16, 2016 ( $M = 7.8$ ), in the parking lot of the Laica Eloy Alfaro de Manabí University, was the presence of a short column in the central portico that has slabs at different levels. This article describes this problem and the way in which the structure will be reinforced.

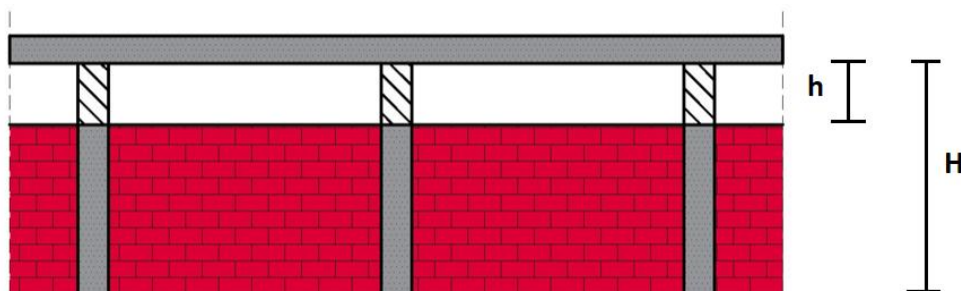
Cuando se habla de columnas cortas se piensa inmediatamente en una estructura de hormigón armado que tiene ventanas que van de columna a columna y cuya altura  $h$  es menor o igual a un cuarto de la altura de piso ( $h \leq 0.25 H$ ). Si la altura de la ventana es menor a  $0.5 H$ . Siendo  $H$  la altura de piso, también se tiene problema de columna corta aunque es menos crítica que el caso anterior. En la figura 3 se ilustra lo enunciado en este párrafo. GNDT (1986)

**Figura 3** Problema de Columna Corta. Fuente: Aguiar (2018).

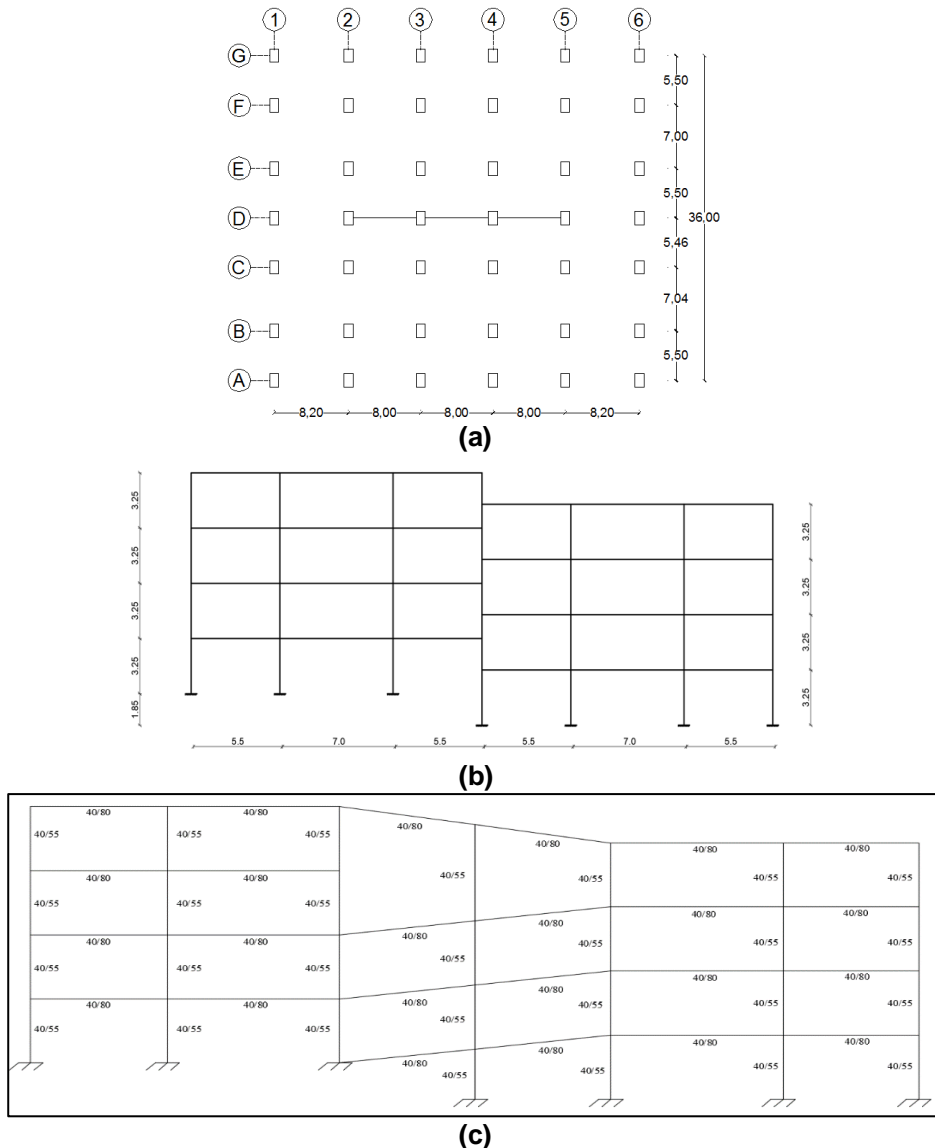
**Figura 5** a) Vista en Planta de la distribución de columnas de Parquadero; b) Geometría de los pórticos interiores 3 y 4; c) Geometría de los pórticos exteriores 1 y 2, el 1 es el de figura 1 a.

El objetivo del presente apartado es ilustrar donde se crearon columnas cortas, a más de las perimetrales ya indicadas, para esto en la figura 5 a, se muestra la distribución de ejes de columnas. En planta la estructura es prácticamente cuadrada tiene 40.40 m, en una dirección y 36 m, en la otra dirección.

El pórtico crítico es el D ya que tiene losas a diferente altura a los dos lados como se observa en las figuras 5b y 5c. Los carros circulan entre los ejes 1-2 y 5-6, esta es la razón por la cual la línea que se ha dibujado en el Eje D, no llega a los extremos. En los pórticos interiores 3 y 4, se observa la presencia de columna corta en el eje central (que corresponde al eje D)

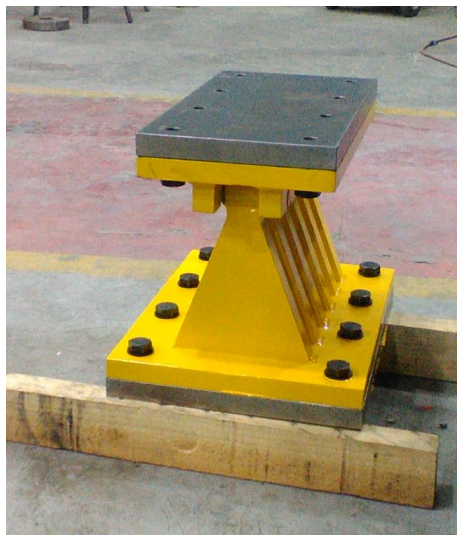
**Figura 23** Disipador de energía TADAS de 6 placas a ser utilizado en el reforzamiento del Parqueadero.

Los disipadores TADAS (figura 23) han sido comprados a la empresa Sistema de Protección Dinámica SPD, de Santiago de Chile. En este apartado se presentan los resultados del ensayo de tres probetas de acero, para determinar el límite de fluencia y en el siguiente la curva constitutiva del disipador. Los resultados del ensayo del se muestran en la tabla 2 y las constitutivas en la figura 24.

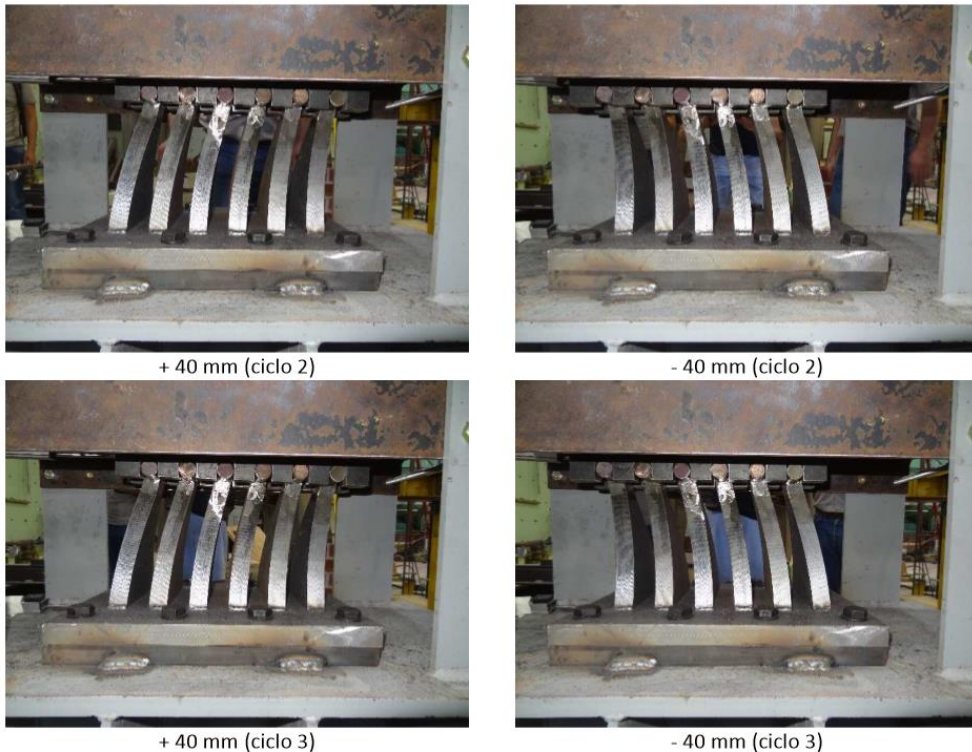
En la figura 25 se presentan los ciclos de carga 2 y 3, de amplitud 40 mm. Nótese la deformación de la placa de flexión (que está empotrada en su base), en la parte superior el cilindro que se inserta en la placa de corte se desplaza verticalmente. La disipación de energía se da por la deformación a flexión de las placas.

Luego del primer ciclo de carga de amplitud 10 mm, las placas del TADAS ingresaron al rango no lineal (evidenciado por un poco de material como polvo en la

base de la placa de flexión) En la figura 25 ya se ha llegado a una amplitud de 40 mm, y prácticamente no se ve nada en la base de la placa de flexión pero si existe un polvo muy fino. Nótese que las placas están trabajando a flexión.

**Figura 25** Ciclos 2 y 3 de amplitud 40 mm. Fuente: Dictuc (2019)

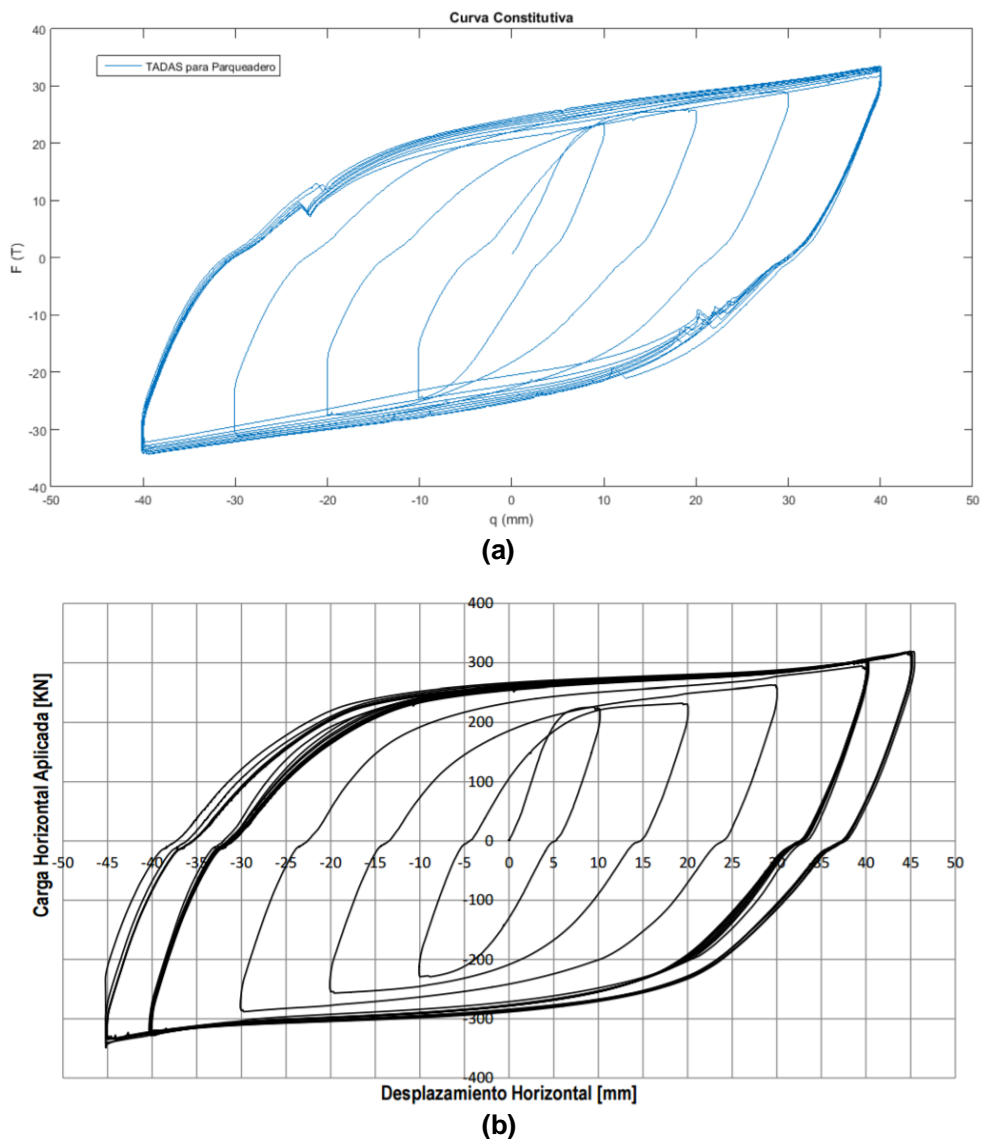
Después de los 10 ciclos de carga de 40 mm, indicados en la tabla 3, se dio un ciclo adicional de 50 mm (que no estaba previsto) para ver si se producía daño en el disipador. Este ciclo no generó daño pero si hubo una pérdida de resistencia razón por la cual no se incluyó en la curva constitutiva que se indica en la figura 26 a. DIRUC (2019).

Por cierto, en la figura 26 se presentan las curvas constitutivas encontradas experimentalmente con dos disipadores TADAS, de las mismas dimensiones, de 6 placas (Ver figura 23) del mismo material pero que presentaron formas diferentes, debido al torque aplicado en los pernos.

En el disipador, cuya constitutiva se muestra en la figura 26 a, los pernos fueron muy bien apretados a diferencia de lo que sucedió en el disipador mostrado en la figura 16 b.

Para el primer caso se tiene cierta discontinuidad de la curva tanto en la descarga como en la carga en un punto ligeramente inferior y superior a la aplicación de la carga (Punto con fuerza diferente de cero). En el segundo caso en cambio la discontinuidad se presenta en el eje de las X (Fuerza aplicada igual a cero) la discontinuidad es menor a 1 mm.

**Figura 26** Curvas constitutivas en disipadores TADAS de 6 placas de las mismas dimensiones; a) Constitutiva obtenida en el disipador para reforzamiento de Parqueadero de ULEAM; b) Constitutiva encontrada en disipador para reforzamiento de Molinos Superior. Fuentes: DICTUC, 2019; DICTUC 2017.

En los dos casos (aplicación de diferente torque en los pernos) se tuvo discontinuidad de la curva constitutiva.

En el caso de la constitutiva de la figura 26 b, se llevó el ensayo hasta 45 mm, lo que no se hizo en el caso de la figura 26 a.
