## WHAT AN INELASTIC FLAT DERIVA SLIGHTLY HIGHER THAN TWO PERCENT MEANS

Roberto Aguiar<sup>(1,2)</sup>, Fernando Del Castillo<sup>(3)</sup>

## QUE SIGNIFICA UNA DERIVA DE PISO INELÁSTICA LIGERAMENTE SUPERIOR AL DOS POR CIENTO

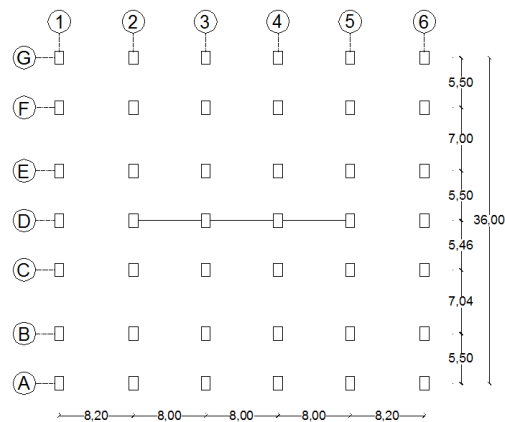
**Figura 1** Identificación de los Pórticos y ejes de columnas de edificio de 4 pisos de Hormigón Armado del Ex Parquadero de la ULEAM

El Pórtico que más daño tuvo, durante el terremoto de 2016, fue el Pórtico D, debido a que en el sistema constructivo se generó en todo el pórtico la falla denominada **columna-corta**. Aguiar y Del Castillo (2019, 1)

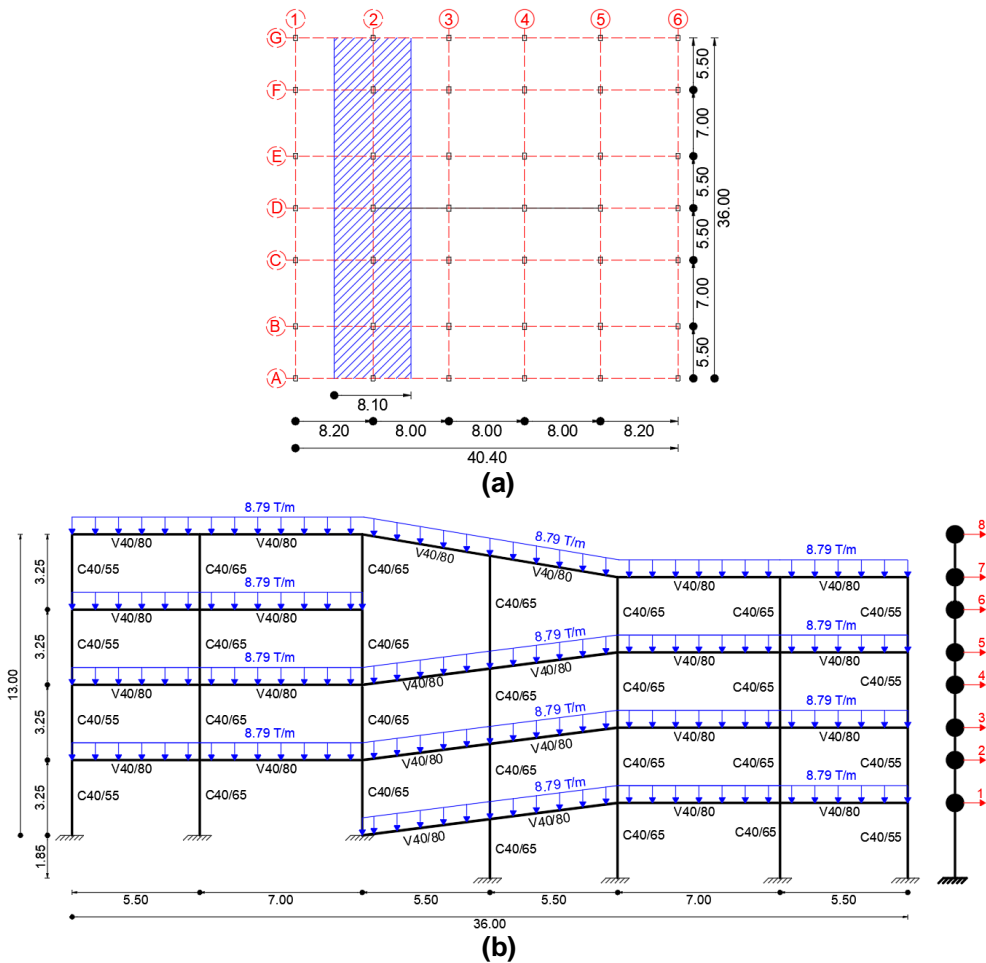
Figura 3 a) Vista en Planta de estructura de Ex Parqueadero; b) Modelo numérico de análisis sísmico con el que se evaluó el comportamiento del pórtico durante el terremoto del 16 de abril de 2016 ( $M=7.8$ )

En el análisis sísmico se consideró la carga muerta  $D = 0.96 \text{ T/m}^2$ ; la carga viva de parqueadero  $L = 0.5 \text{ T/m}^2$ . Se trabajó con el 25% de la carga viva y un ancho cooperante de 8.10 m, ver figura 3 a, con estos valores la carga uniforme distribuida (igual para todos los pisos, hipótesis de cálculo) es de  $8.79 \text{ T/m}$ , la misma que se indica en la figura 3 b. Se analizó con un hormigón de  $f'_c = 240 \text{ kg/cm}^2$

A la derecha de la figura 3 b, se presenta el modelo numérico de análisis en el que se trabaja con un sistema de 8 grados de libertad, a pesar de que la estructura tiene 4 pisos. Esto se debe a la rampa de la losa que da origen a losas a diferente altura en un mismo piso.

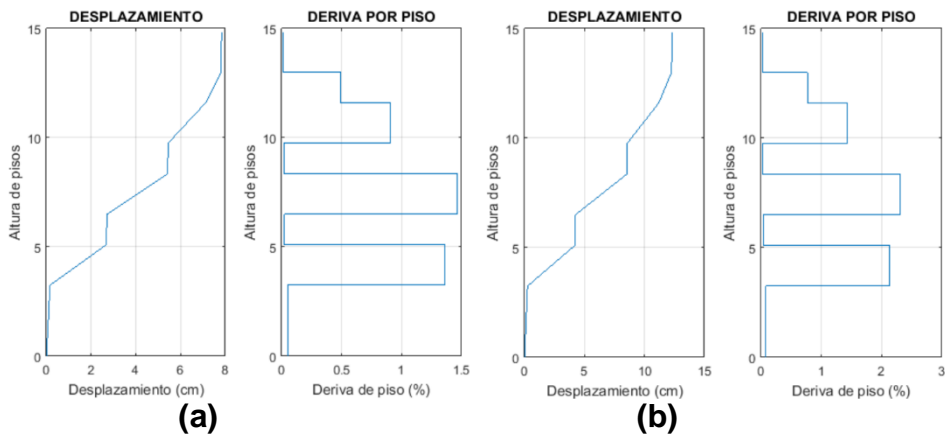
Figura 4 Desplazamientos laterales y derivas de piso; a) Ante componente E-W; b) Ante componente N-S

En la figura 4 a, se muestra la respuesta en el Pórtico 2, ante la componente E-W y en la figura 4 b, ante la componente N-S. Con esta última se hallan derivas que superan el 2%, las mismas que se dan entre los niveles 1 y 2 y entre los niveles 3 y 4, que corresponden a los tramos de columna corta del primer y segundo piso. En el tercer piso la deriva de piso es de 1.42% pero ante esta deriva no se observó mayor daño.
