STRUCTURAL REINFORCEMENT WITH WALLS OF CUT, OF BUILDING OF THE FACULTY OF PHILOSOPHY AND LETTERS OF THE TECHNICAL UNIVERSITY OF MANABÍ.

Jorge Palacios, Marcos Zevallos, Lincoln García, Carlos Villacreses y Edgar Menéndez.

It presents the first stage of the reinforcement and its most relevant aspects, the Building of Philosophy and Letters of the Technical University of Manabí, which was affected by the earthquake of April 16, 2016, which had a Magnitude of 7.8 on the scale of Richter.

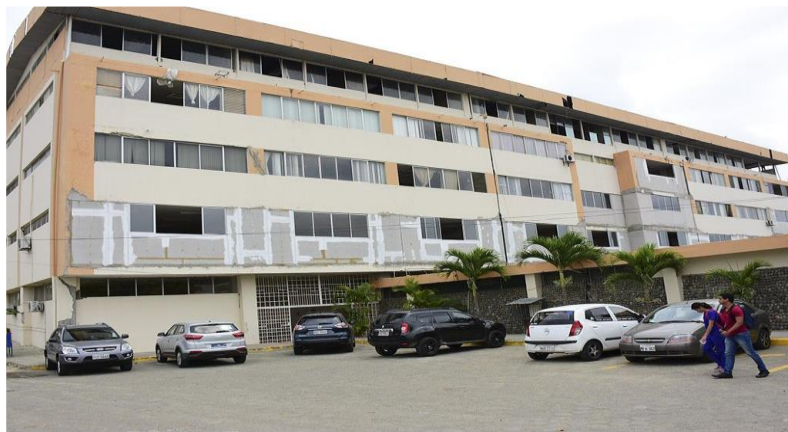
Figura 1 Edificio de Filosofía y Letras, UTM

El Edificio de la Facultad de filosofía y Letras de la Universidad Técnica de Manabí, durante el terremoto del 16 de abril de 2016, sufrió mucho daño en sus elementos no estructurales, como son paredes, cielos rasos del quinto piso y celosías de aluminio y vidrio. Y también en algunos elementos Estructurales como las columnas que entraron en el rango no Lineal. Para una mayor comprensión hacemos una descripción de la conformación estructural del edificio. En la fig. 1, se muestra el Edificio en la que se puede notar que consta de cinco pisos, una planta baja que está dedicada para el uso de oficinas del personal Administrativo, los pisos altos del uno al cuarto están dedicados para aulas de los estudiantes, cabe resaltar que el quinto nivel, como se puede notar en la figura es un piso añadido, el mismo que se ha recomendado ser demolido.

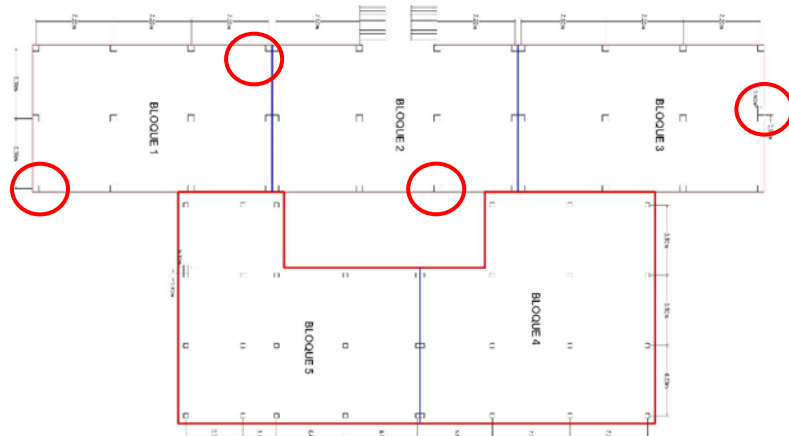
Figura 2 Bloques estructurales de la Edificación

Se observa en la figura 2, la configuración en planta de la edificación, que está conformada de cinco bloques estructurales, que se los ha denominado: Bloque Lateral Izquierdo 1, Bloque Central 2, Bloque Lateral Derecho 3 y dos bloques en planta Baja el 4 y 5, más un bloque de escaleras que son exteriores del edificio. En el bloque izquierdo1, se han intervenido dos columnas, que se indican con círculos de color rojo, en el bloque central se ha intervenido una columna medianera tal como se muestra, y en el bloque derecho se ha intervenido una columna medianera, como se indica.

Cabe mencionar que el estudio de la Evaluación estructural del Edificio, lo realizó el Grupo de Profesores de la Especialidad de Estructuras, de la Carrera de Ingeniería civil, de la Facultad de Matemáticas de la UTM. En el cual se recomienda se realice el reforzamiento estructural de 30 columnas en total, diez por cada Bloque, con muros de corte de 25 centímetros de ancho y el reforzamiento de las columnas que fallaron, con una ampliación en su sección, y con una altura que va desde la cimentación hasta la losa del cuarto nivel, que corresponde al nivel 11+42. Se hace necesario hacer énfasis que en esta primera etapa solamente se han reforzado cuatro columnas, que son las que se han indicado en la figura 1 b.

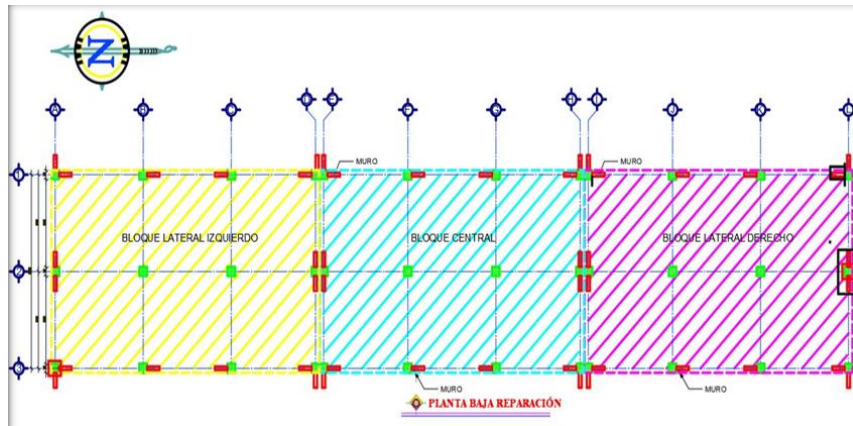
Figura 12 Detalle del reforzamiento total del edificio, vista en planta.

El detalle del reforzamiento total se muestra en la figura 11), y la forma que tienen los muros de corte, unos tienen la forma de **(L)** y otros en forma de **(I)** y cuya ubicación también de detallan en esta figura.

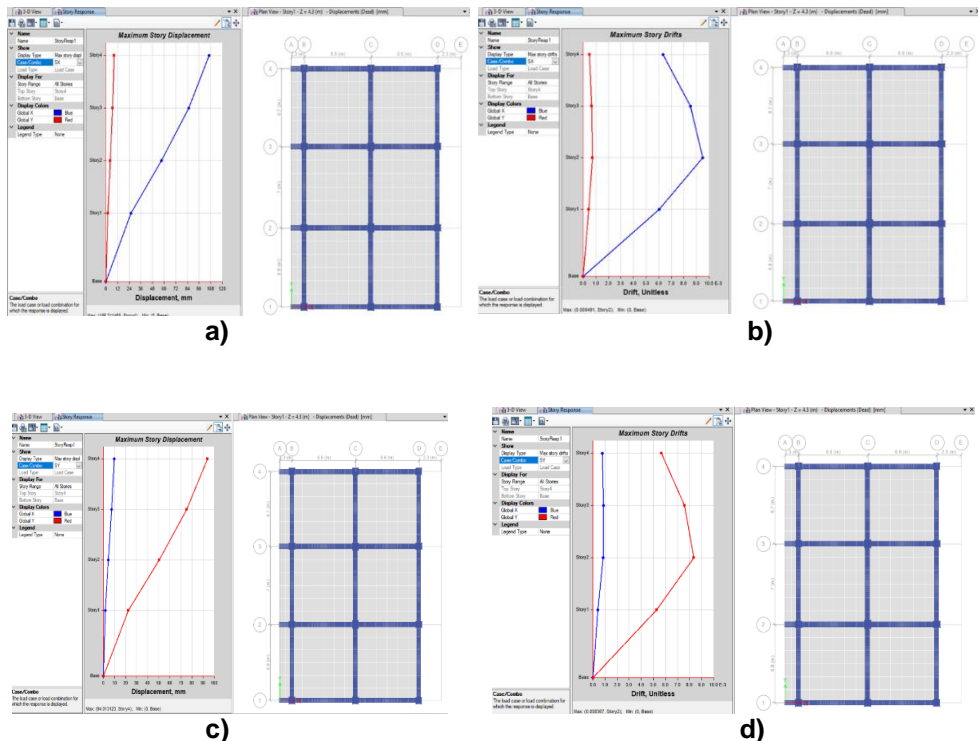
Figura 13 a) y b) curvas de desplazamiento y derivas de piso en el sentido X, del bloque 1; c) y d) curvas de desplazamiento y derivas de piso en el sentido Y, del bloque 1.

por la Norma Ecuatoriana. Lo que explica los mayores daños ocurridos en este nivel.

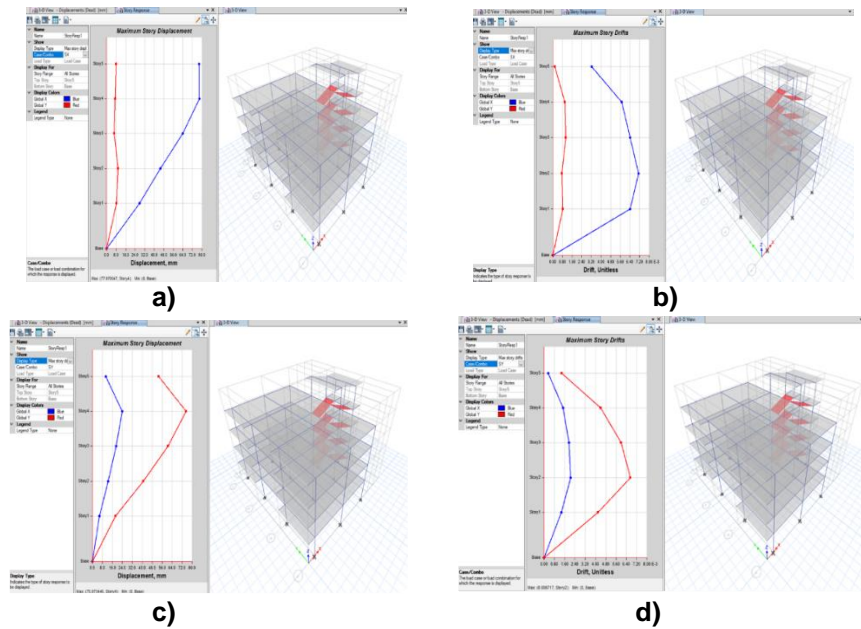
Figura 14 a) y b) curvas de desplazamiento y derivas de piso en el sentido X; c) y d) curvas de desplazamiento y derivas de piso en el sentido Y, del bloque 2.

En la tabla 2, se muestran las derivas de piso, para los sismos en la dirección X y en la dirección Y. Se puede notar también que, las máximas derivas ocurrieron en el piso 2, que son del orden de 2,02% para el sismo en la dirección SX y de 2,51% para la dirección SY. Estos valores sobrepasan el 2% que es el estipulado como máximo por la Norma Ecuatoriana. Lo que explica que también en este bloque los mayores daños ocurrieron en este nivel 2.

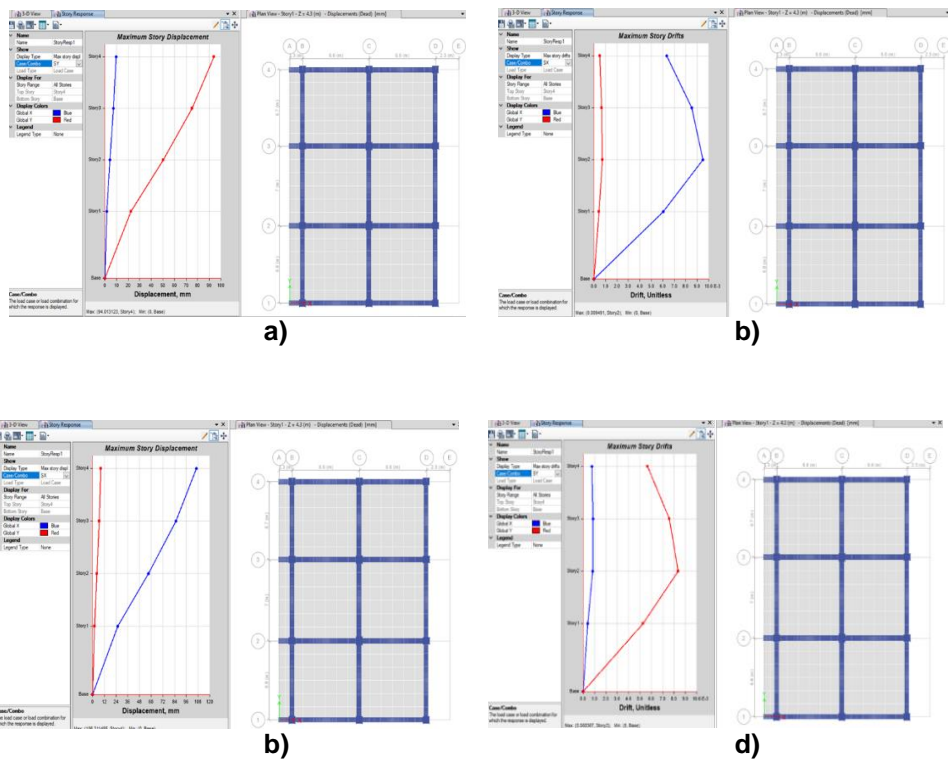
Figura 15 a) y b) curvas de desplazamiento y derivas de piso en el sentido X, del bloque 3; c) y d) curvas de desplazamiento y derivas de piso en el sentido Y, del bloque 3.

En la tabla 3, se muestran las derivas de piso, para los sismos en la dirección X y en la dirección Y. Se puede notar también que, las máximas derivas ocurrieron en el piso 2, que son del orden de 2,85% para el sismo en la dirección SX y de 2,51% para la dirección SY. Estos valores sobrepasan el 2% que es el estipulado como máximo por la Norma Ecuatoriana. Lo que explica que también en este bloque los mayores daños ocurrieron en este nivel 2.

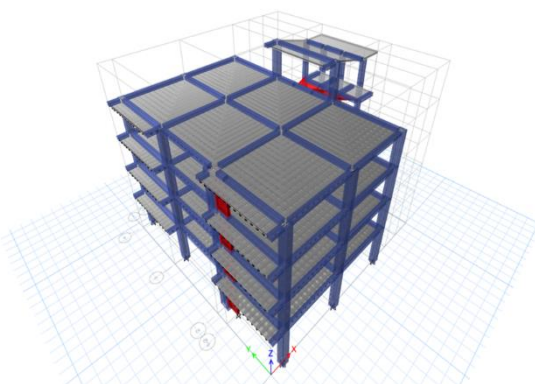
**Figura 16** modelo bloque 2, con muro de corte**Bloque Derecho 3.**

En la tabla 5, se muestran las derivas de piso, para los sismos en la dirección X y en la dirección Y. Se puede notar también que, las máximas derivas ocurrieron en el piso 2, que son del orden de 1,98% para el sismo en la dirección SX y de 1,14% para la dirección SY, Estos valores **no** sobrepasan el 2% que es el estipulado como máximo por la Norma Ecuatoriana. Aunque se ha logrado reducir la deriva de piso en el sentido Y, con estos valores se esperan muchos daños y otro problema es que se incrementa el efecto de Torsión.

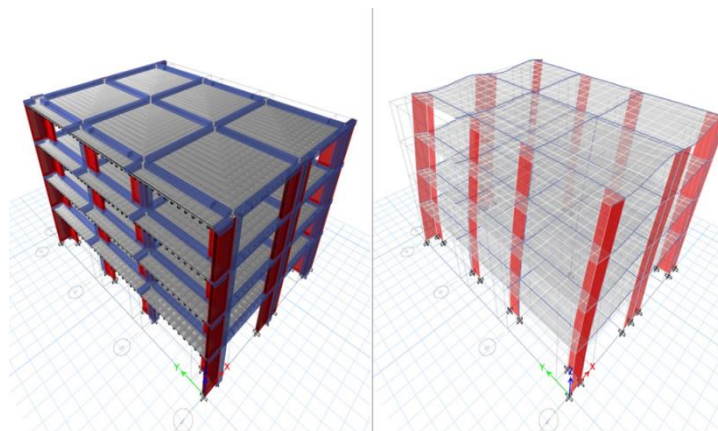
**Figura 17**

En la tabla 7, se muestran los valores de las derivas de piso, para los sismos en la dirección X y en la dirección Y. Se puede notar también que, las máximas derivas ocurrieron en el piso 4, que son del orden de 0,78% para el sismo en la dirección SX y de 0,74% en el nivel 3, para la dirección SY, Estos valores **no** llegan al 1% que son muchos menores que el estipulado por la Norma Ecuatoriana que es del 2%. Como se puede notar estos valores de Deriva son bastante aceptables y los daños esperados en la estructura son mínimos, también se ha logrado bajar notablemente el periodo de la estructura de 0,9s a 0,5 s, Y la Torsión baja considerablemente. Es decir que en este bloque **no** se esperan daño en los elementos estructurales y no estructurales.

Figura 17 Modelación en el programa Etabs, del bloque izquierdo 1, con la incorporación de los muros de corte en 10 columnas de este bloque, la distribución y forma de los muros también se detallan.

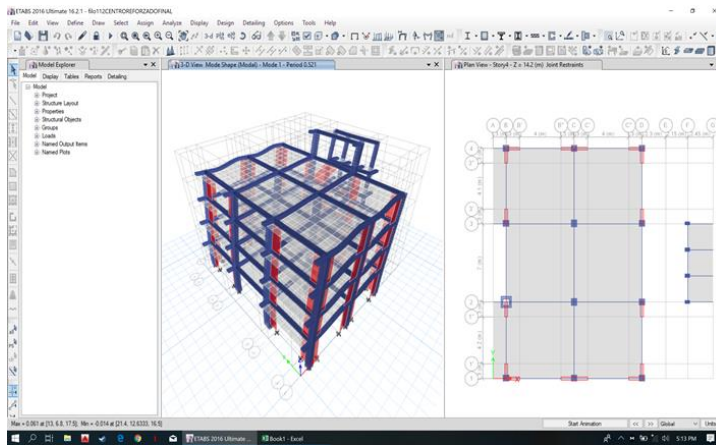
Figura 18

En la tabla 8, se muestran los valores de las derivas de piso, para los sismos en la dirección X y en la dirección Y. Se puede notar también que, las máximas derivas ocurrieron en el piso 4, que son del orden de 0,82% para el sismo en la dirección SX y de 0,57% en el nivel 3, para la dirección SY, Estos valores **no** llegan al 1% que son muchos menores que el estipulado por la Norma Ecuatoriana que es del 2%. Como se puede notar estos valores de Deriva son bastante aceptables y los daños esperados en la estructura son mínimos, también se ha logrado bajar notablemente el periodo de la estructura de 0,9s a 0,46 s, Y la Torsión baja considerablemente. Es decir que, en este bloque, al igual que el N° 1, **no** se esperan daño en los elementos estructurales y no estructurales.

Figura 17 Modelación en el programa Etabs, del bloque Central 2, con la incorporación de los muros de corte en 10 columnas de este bloque, la distribución y forma de los muros también se detallan.

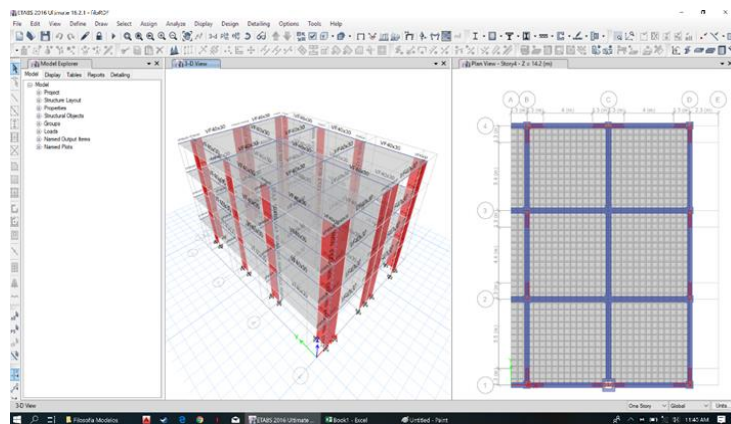
En la tabla 9, se muestran los valores de las derivas de piso, para los sismos en la dirección X y en la dirección Y. Se puede notar también que, las máximas derivas ocurrieron en el piso 3, que son del orden de 0,70% para el sismo en la dirección SX y de 0,71% en el nivel 3, para la dirección SY, Estos valores **no** llegan al 1% que son muchos menores que el estipulado por la Norma Ecuatoriana que es del 2%. Como se puede notar estos valores de Deriva son bastante aceptables y los daños esperados en la estructura son mínimos, también se ha logrado bajar notablemente el periodo de la estructura de 0,9s a 0,46 s, Y la Torsión baja considerablemente. Es decir que, en este bloque, al igual que el N° 1, **no** se esperan daño en los elementos estructurales y no estructurales, al igual que en los dos bloques anteriores.

Figura 19 Modelación en el programa Etabs, del bloque Derecho 3, con la incorporación de los muros de corte en 10 columnas de este bloque, la distribución y forma de los muros también se detallan, como en los dos casos anteriores.
