STRUCTURAL DAMAGE IN HOUSING AND APARTMENT BUILDINGS LOCATED IN THE SOUTHEAST OF MEXICO DUE TO THE SEPTEMBER 7TH, 2017 TEHUANTEPEC EARTHQUAKE, $M_W=8.2$

Typical observed damage patterns during the September 7th 2017 Tehuantepec earthquake ($M_w=8.2$) in masonry houses and apartment buildings located in Chiapas and Oaxaca states of Mexico are presented in this paper. The origin, causes, and effects of the observed damage are commented.

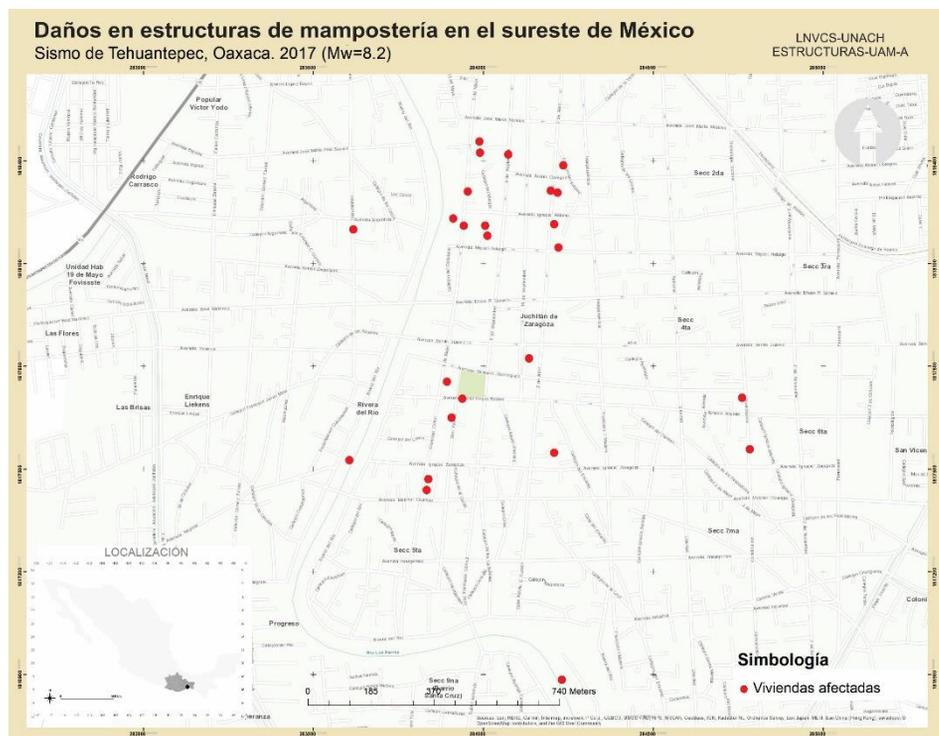
Figura 26 Localización geográfica del daño severo en viviendas y edificios de departamentos en la ciudad de Juchitán, Oaxaca.

pues como se muestra en la figura 26, gran parte del inventario de daños severos se encuentra en las zonas cercanas a las márgenes de un río (río Los Perros), y dado que tanto su cauce pudo haber variado con los años, como al hecho que los suelos en sus márgenes son de por sí de mala calidad por las filtraciones de agua a los costados de su cauce, se obtienen suelos de mala calidad en sus cercanías, y por ende, efectos de sitio desfavorables. Los círculos rojos mostrados en la figura 26 representan no únicamente una estructura con daño, sino en algunos casos, hacen referencia a la localización de varias construcciones dañadas, pues en muchas ocasiones eran contiguas y numerosas.

Cabe señalar que los efectos de sitio por cercanía a márgenes de ríos no sólo se observaron en Juchitán. Por ejemplo, en la ciudad de Tehuantepec también el daño estructural severo se concentró en la zona cercana al río, en el centro de la ciudad (figura 8f), pero afectó de manera importante principalmente a estructuras coloniales e iglesias, que no son el objeto de este trabajo. Seguramente, en muchas otras poblaciones de los estados de Chiapas y Oaxaca se podrán documentar efectos de sitio por suelos blandos cercanos a márgenes de ríos, de lagos, de lagunas y al mar, o a suelos de relleno mal realizados o ganados a vasos de acuíferos (ríos, lagos, lagunas, esteros, mar, etc).
