SOCIOECONOMIC IMPACT DERIVED FROM THE VEHICULAR CLOSURE DUE TO DAMAGES ON THE CORPAC BRIDGE IN TINGO MARÍA, HUÁNUCO, ON FEBRUARY 2020

Ortiz David ⁽¹⁾, Reinoso Eduardo ⁽²⁾, Calderón María O. ⁽³⁾

ABSTRACT

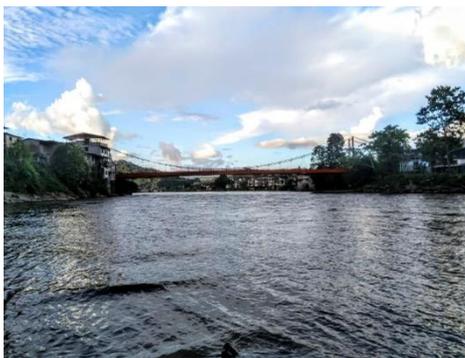
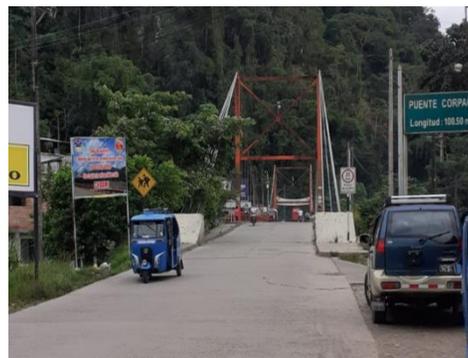
Figura 2 Vista del puente Corpac de Tingo María, Perú; a) Lateral. Fuente: De autores (2020); b) Frontal. Fuente: De autores (2020)

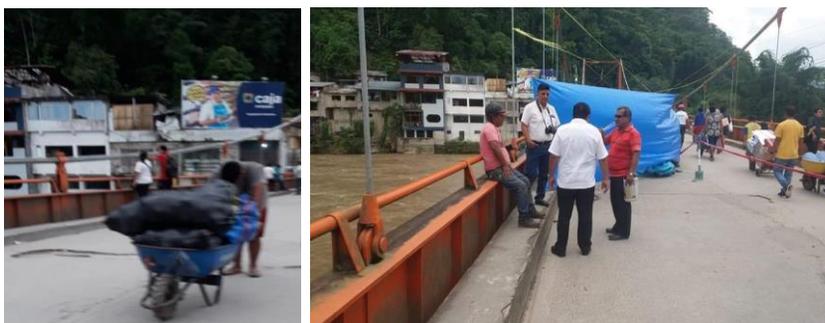
Figura 9 Forma de traslado de los productos debido a la restricción vehicular del puente. Fuente: De autores (2020)

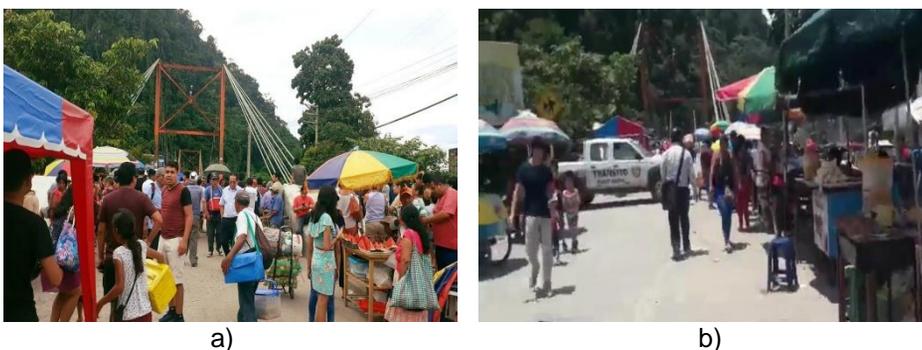
Figura 10 Algunos negocios establecidos alrededor del puente; a) De venta de frutas. Fuente: Huánuco Informa; b) De bebidas y platillos. Fuente: Uranio TV Digital
