## CURRENT STATUS OF THE QUALITY OF CONSTRUCTION AND REINFORCEMENT IN PORTOVIEJO SIX YEARS AFTER THE EARTHQUAKE OF APRIL 16, 2016

Isamar Bazurto <sup>(1)</sup>, Ronny Vega <sup>(1)</sup>, Yordy Mieles <sup>(1)</sup>, Stalin Alcívar <sup>(1)</sup>.

<sup>(1)</sup> Carrera de Ingeniería Civil de la Universidad Técnica de Manabí  
Autor de Contacto: Yordy Mieles, yordimieles@gmail.com

Received: March 2022. Accepted: August 2022. Published: September 2022

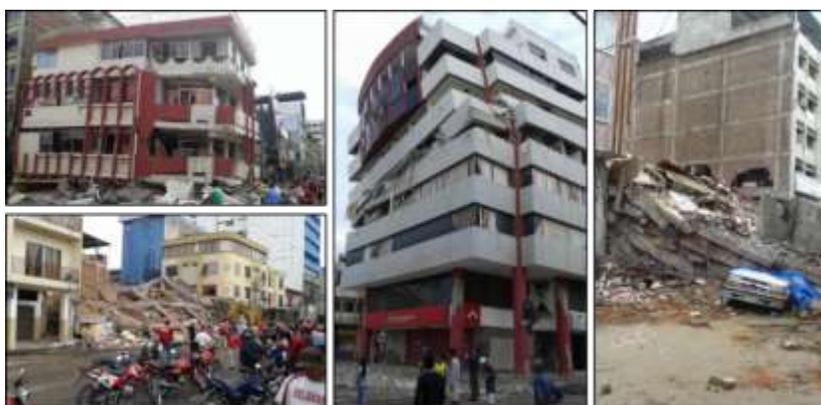
Portoviejo está ubicada en una zona de alta peligrosidad sísmica, siendo su último evento de importancia el sismo del 16 de abril de 2016 (16A) de 7.8 (Mw) y una intensidad I (EMS-98)=VIII en el centro de Portoviejo (IG-EPN, 2016), lo que derivó en la devastación de la zona céntrica de la ciudad, como lo ilustra la figura 1 y con 133 personas fallecidas y 4 desaparecidos (SGR, 2016). Después del terremoto del 16A los municipios, entidades de control, proyectistas estructurales, constructores, entre otros, fueron más conscientes de la amenaza sísmica.

Figura 1. Terremoto del 16 de abril del 2016. Portoviejo-Manabi.

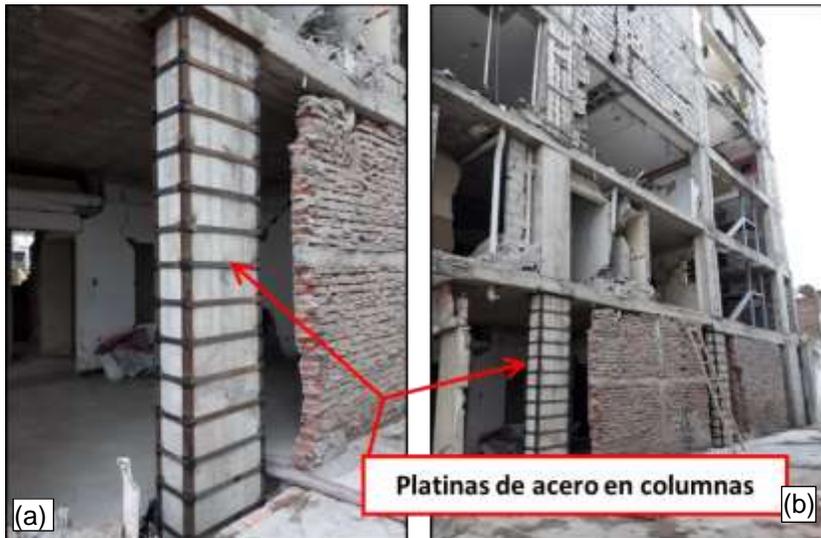
El reforzamiento con platinas de acero, tanto para aumentar la resistencia para fuerza axial, cortante, flexión y confinamiento igual al mostrado en la figura 3 es otro tipo de reforzamiento utilizado en la reconstrucción. Ese tipo reforzamiento no corrige la flexibilidad de la estructura, pues la rigidez está en función de la inercia

bruta de las columnas. Si en los programas utilizados se usan elementos “*frame*” para modelarlos, es posible lograr cierta aproximación, pero surge nuevamente la duda con respecto a la unión entre el refuerzo y la columna existente.

**Figura 3.** Uso de platinas en el refuerzo de estructuras en columna cuadrada.

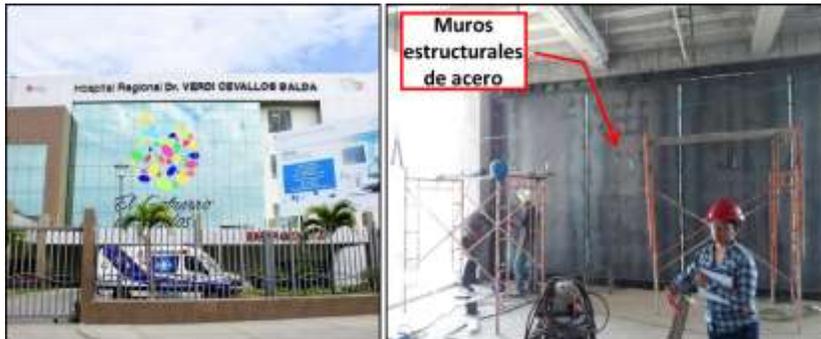
**Figura 5.** (a) Área de emergencias del hospital Verdy Cevallos. (b) Muro de corte de planchas de acero y columnas y vigas compuestas.

El reforzamiento con muros estructurales de planchas de acero para disminuir los desplazamientos laterales (ver la figura 5) y por ende mejorar la resistencia ante sismos, es una técnica cara pero eficiente, debido a la alta ductilidad y capacidad de deformarse que tiene el material, lo que lo transforma en fusible, además que disminuye el desplazamiento lateral considerablemente. Reforzamiento de este tipo se usó en el reforzamiento del área de emergencias del hospital Verdy Cevallos.

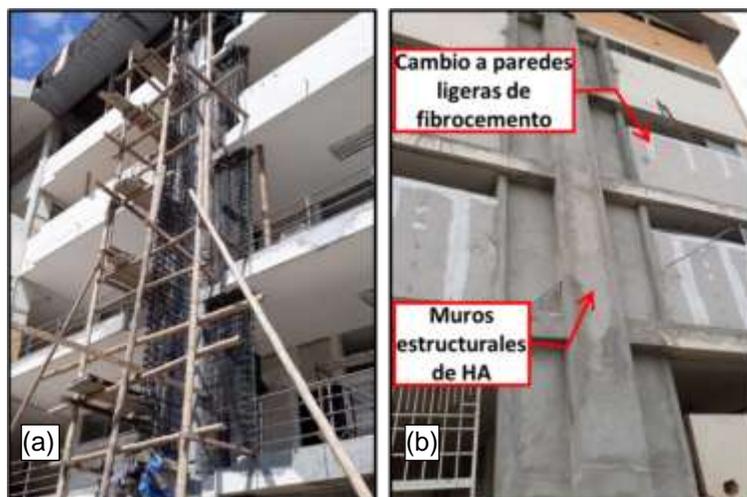
**Figura 6.** Edificio en la UTM (a) Muros estructurales desde la cimentación hasta el piso, (b) Reemplazo de paredes con materiales livianos

En muchos de los reforzamientos realizados en Portoviejo utilizó la técnica de muros estructurales desde la cimentación al último piso alto [ver la figura 6, 7 y 8 parte (a) y (b)]. Este tipo de reforzamiento limita considerablemente los desplazamientos laterales. Combinado con otras mejoras como la disminución de cargas, es eficiente para realizar reforzamientos y ha sido uno de las técnicas más utilizadas en el reforzamiento de estructuras en Portoviejo.

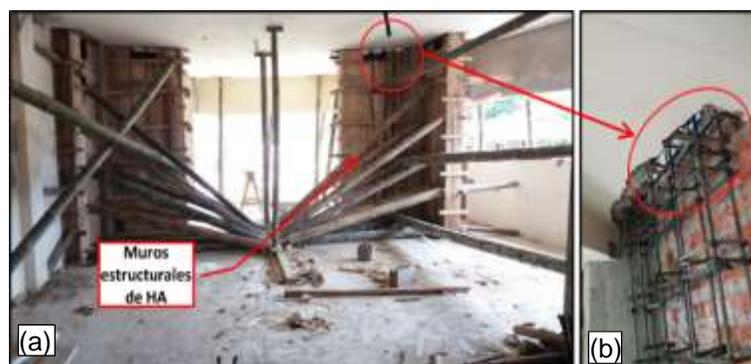
**Figura 7.** Edificio Kausman. (a) Muros estructurales de hormigón armado (b) Continuidad del refuerzo en los entresijos.

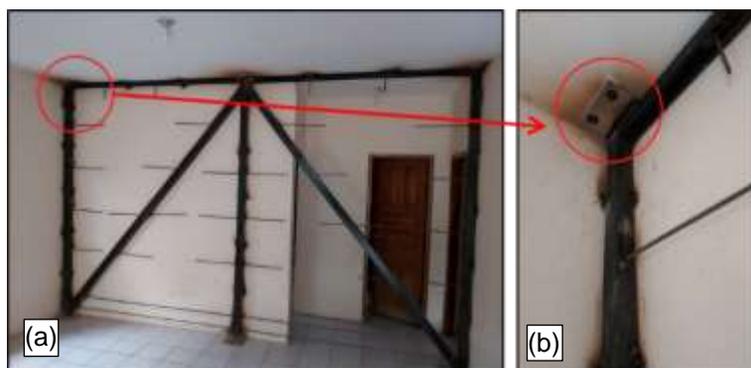
**Figura 9.** (a) y (b) Reforzamiento de una vivienda con diagonales de acero.

El reforzamiento con diagonales de acero como el de la figura 9 (a) y (b) limita el desplazamiento lateral y además sirve de fusible. Si además se rellena de mampostería, puede funcionar como mampostería confinada. Esta técnica de reforzar se ha usado en varias de los reforzamientos.

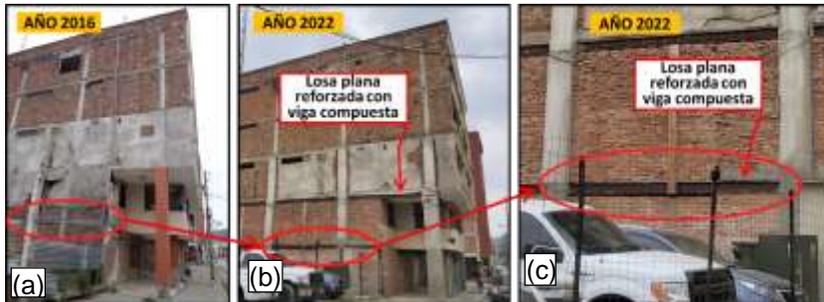
**Figura 17.** Edificio EL Barón, calle Córdova. (a) Losas planas. (b) y (c) Losa plana reforzada con viga compuesta.

La técnica del recrecimiento o encamisado de columnas, incrementa la resistencia a carga axial, momento, cortante, además reduce el desplazamiento lateral de los edificios. Las figuras 16, 17 y 18 ilustran esa técnica de reforzamiento muy utilizada en Portoviejo para distintos edificios. Esta forma de reforzar incrementa la rigidez de manera que disminuye la deriva. El encamisado de

columnas se ha combinado con el refuerzo a losas planas con vigas compuestas, dando más seguridad contra otras posibles fallas como el punzonamiento de la losa.

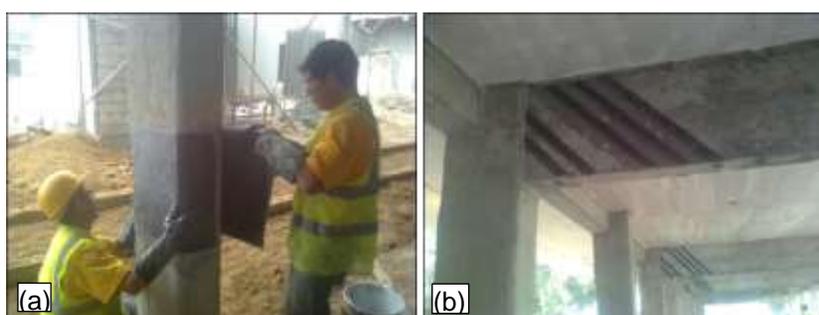
**Figura 21.** Refuerzos con Fibra de Carbono. (a) En columnas. (b) En vigas.

En reforzamiento con fibra de FRP se ha usado en menor proporción debido al costo que representa en material, pero se ha reforzado con esta técnica lo cual se ilustra en la figura 21.

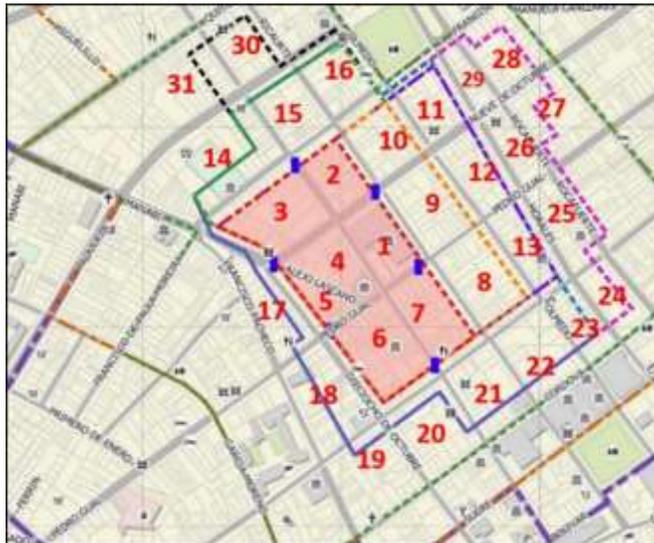
Entre los meses de mayo y junio del 2021 se realizaron evaluaciones visuales a las edificaciones existentes en el centro de la ciudad de Portoviejo. Se evaluaron 31 manzanas que se encontraban en la denominada “zona cero” mostradas en la figura 35. Las manzanas evaluadas están comprendidas entre los límites de la calle Alajuela, Francisco Pacheco, Espejo y Córdova y el número total de predios evaluados fueron 621.

**Figura 35.** Delimitación de la zona cero desde el 16 de abril de 2016 hasta el 5 de agosto de 2016

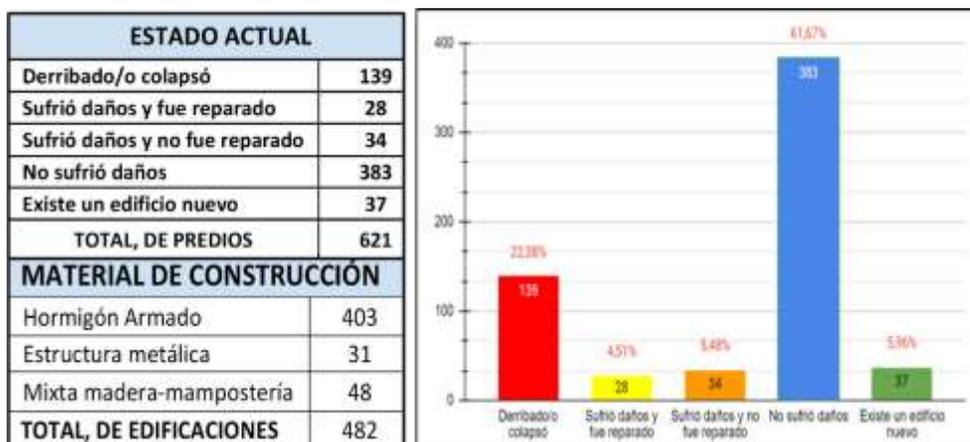
Se Clasificó a los previos evaluados como a) derribado/colapsado, b) sufrió daños y fue reparado, c) sufrió daños y no fue reparado, d) no sufrió daños, e) existe un edificio nuevo, f) hormigón armado, g) estructura metálica, h) mixta madera mampostería. La estadística se muestra en la figura 36.

**Figura 36.** (a) Datos estadísticos de las evaluaciones visuales realizadas.

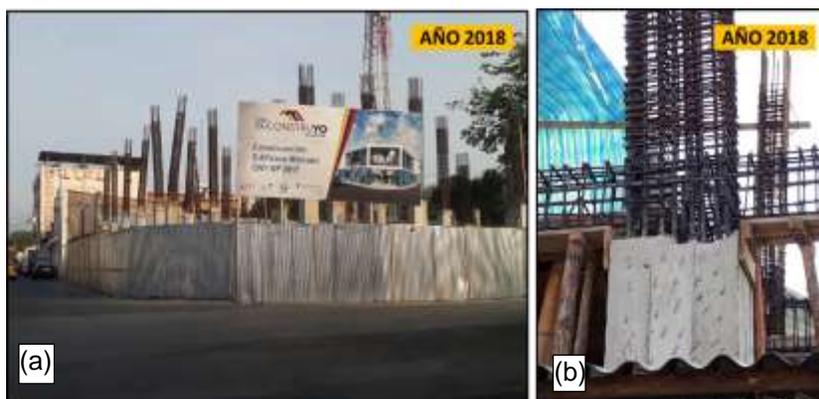
A pesar de fallas como las anotadas, la construcción pública y privada ha mejorado y la percepción de los diseñadores y constructores es que ahora se tiene más cuidados tanto en el diseño como en la construcción. Se observan varios lugares que se reconstruye o refuerza en la zona cero, construcciones realizadas bajo buenos conceptos estructurales, una muestra es la figura 39.

**Figura 39.** (a) y (b) Construcción del edificio de CNT, Calle Francisco Pacheco y 10 de agosto.
