ESTUDIOS POST TERREMOTO DE ESTRUCTURAS AFECTADAS POR EL SISMO DE 2016

POST-EARTHQUAKE STUDIES OF STRUCTURES AFFECTED BY THE 2016 EARTHQUAKE

Roberto Aguiar Falconí ⁽¹⁾, J. Ricardo Vera. ⁽²⁾

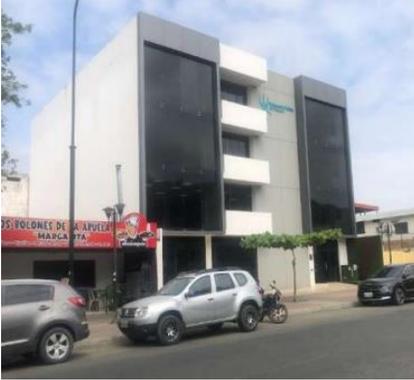
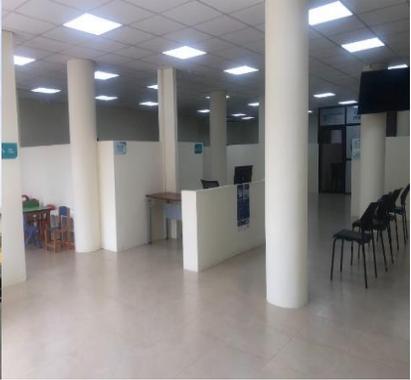
<p>Situación actual: El edificio fue reforzado y está en funcionamiento con un buen estado de conservación.</p>	<p>Intervención post sismo 2016: No se ejecutó la propuesta de la consultora. Se reforzó con la adición de muros de corte en las 4 fachadas.</p>
<div style="display: flex; justify-content: space-around;"> <div style="text-align: center;">

<p>(b)</p> </div> </div>	
<p>Figura 1 Estado actual, (a) Vista exterior del edificio; (b) Vista interior del edificio</p>

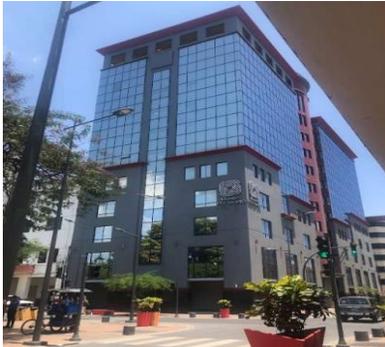
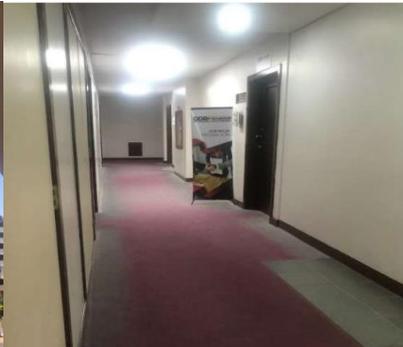
Comentarios: Se muestra un periodo en el sentido transversal de 1.41 Seg con una relación H/T de 31.91 y derivas del 4.50% y en el sentido longitudinal un periodo de 1.33 Seg con una relación H/T de 33.83 y derivas del 3.30%, para el espectro de la NEC-15, en suelo tipo E.	
Situación actual: El edificio no fue reforzado y está en funcionamiento con un buen estado de conservación.	Intervención post sismo 2016: Los daños fueron reparados, entendiéndose a elementos no estructurales, sigue siendo vulnerable.
<div style="display: flex; justify-content: space-around;"> <div style="text-align: center;">

<p>(b)</p> </div> </div>	
Figura 3 Estado actual, (a) Vista exterior del edificio; (b) Vista interior del edificio

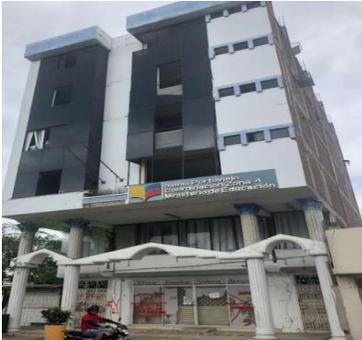
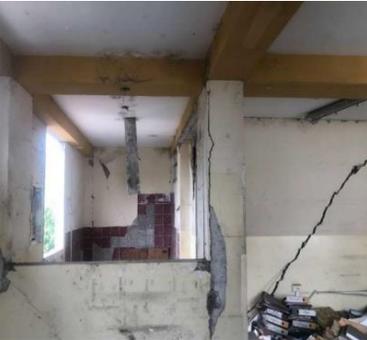
Situación actual: El edificio no se encuentra en uso y mal estado de conservación	Intervención post sismo 2016: Al momento no se ha realizado intervención alguna
<div style="display: flex; justify-content: space-around;"> <div style="text-align: center;">

<p>(b)</p> </div> </div> <p>Figura 6 Estado actual, (a) Vista exterior del edificio; (b) Vista interior del edificio</p>

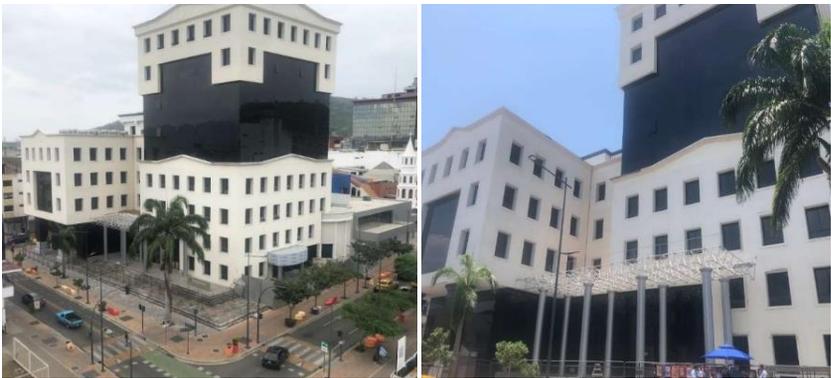
Situación actual: El edificio fue reforzado y no está en funcionamiento	Intervención post sismo 2016: En proceso de reforzamiento, se conoce que los trabajos fueron paralizados por problemas técnicos y administrativos.

Figura 7 Estado actual, vista exterior del edificio

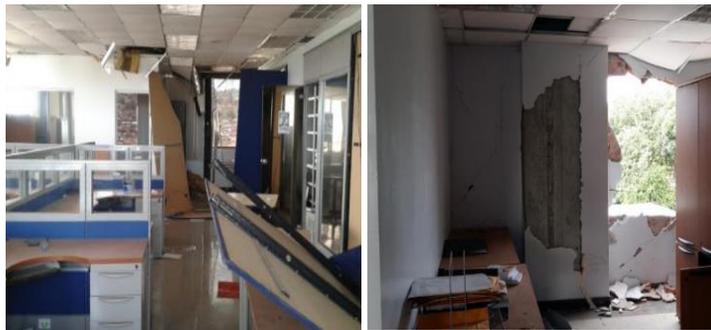
En el caso del edificio del SRI, se trataba de un edificio que ya había soportado el sismo de 1998, y según reporta la consultora no se evidenciaba ningún reforzamiento, el sistema resistente no era adecuado (Pórticos con vigas embebidas), sin embargo, los daños fueron en elementos no estructurales, se indica que no hubo daños en columnas o elementos estructurales, en las figuras 10 y 11 se muestra como quedó el edificio luego del sismo.

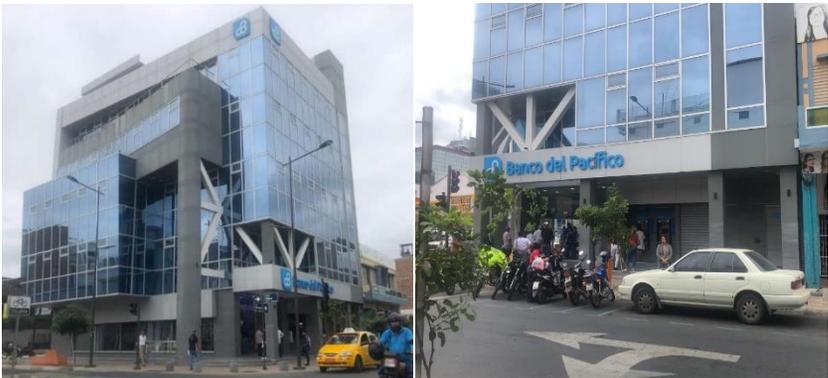
Situación actual: El edificio está en funcionamiento con un buen estado de conservación.	Intervención post sismo 2016: El edificio fue reforzado con una propuesta diferente a lo propuesto por la consultoría.

Figura 12 Estado actual, Vista exterior del edificio

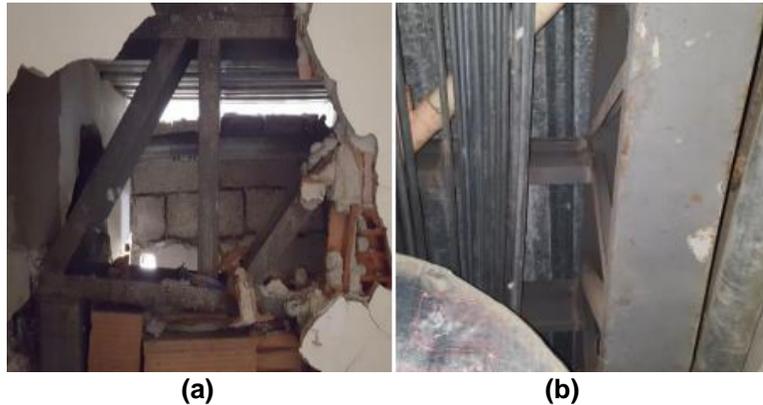
En el caso del edificio de la SUPERCOMP, el sistema estructural está compuesto por vigas de celosía, en la figura 13 se muestra como quedó parte de la estructura luego del terremoto del 2016, donde también se visualiza las vigas en celosía que conforma el sistema estructural, esta tipología es poco dúctil, y debe ser diseñada con un factor R bajo, la NEC recomienda 3 como máximo.

Figura 13 Vigas en celosía, (a) La columna de apoyo no era continua, esta se perdía en el cordón inferior de la armadura y continuaba desde el cordón superior de la armadura. (b) Las vigas secundarias se apoyan sobre los elementos verticales de la cercha con una conexión artesanal de soldadura.

La estructura fue reforzada, la propuesta intervención ejecutada consistió en rellenar con hormigón las columnas interiores para aumentar rigidez respecto a las vigas, colocar columnas en los extremos de todas las vigas voladas y el reforzamiento de las vigas en celosía con placas bilaterales. J. E. Manzano, (2016).

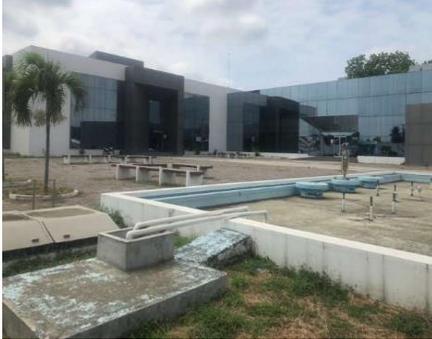
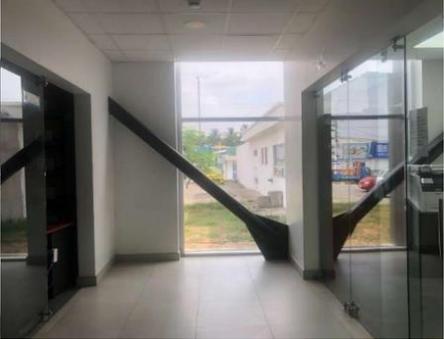
a)	(b)
Figura 15 Estado actual, (a) Vista exterior del edificio; (b) Vista interior del edificio

Situación actual: El edificio se encuentra en funcionamiento, con un buen estado de conservación.	Intervención post sismo 2016: El edificio fue reforzado con diagonales, no corresponde a la propuesta de la consultora.

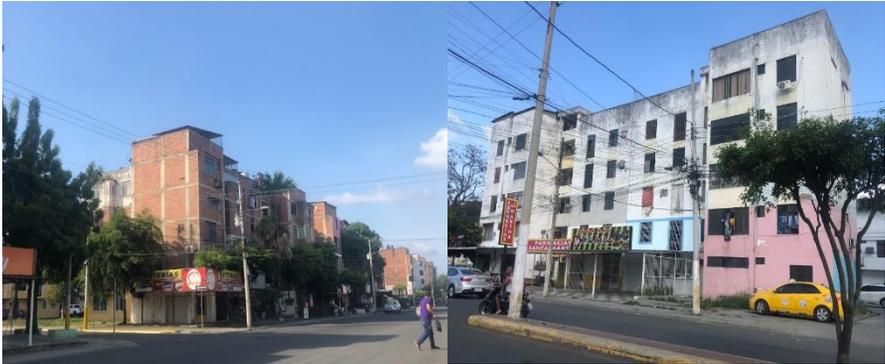
Figura 17 Estado actual, Bloques habitados

Situación actual: Los edificios no fueron reforzados y están en funcionamiento con un mal estado de conservación.	Intervención post sismo 2016: No se ha realizado ninguna intervención para disminuir la vulnerabilidad.

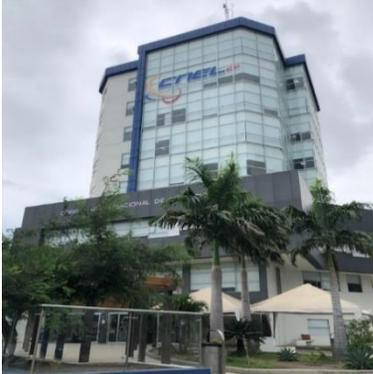
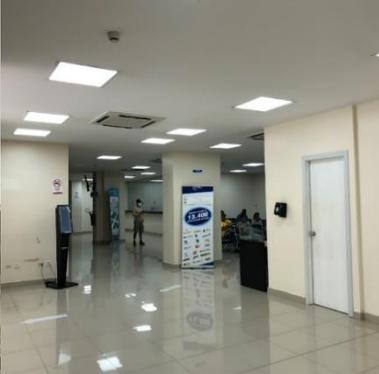
<p>Daños en sismo 1998: No se conocer reporte de daños</p>	<p>Intervención post sismo 1998: No se conoce intervención</p>
<p>Daños observados en 2016: Daños extensivos en la mampostería de todas las plantas en la zona de la escalera, y en la mampostería que se encontraba en la estructura.</p>	<p>Propuesta de intervención 2016: Alternativa 1, consiste en la construcción de muros de corte. Alternativa 2, instalación de 80 disipadores de energía del tipo Shear Link Bozzo SLB50_5</p>
<p>Comentarios: El periodo en el sentido transversal era de 1.686Seg con una relación H/T de 23.47 y derivas del 1.67% y en el sentido longitudinal el periodo era de 1.608Seg con una relación H/T de 24.56 y derivas del 1.97%, la estructura era flexible en el sentido transversal y en el sentido longitudinal, para el espectro del sismo del 2016.</p>

<p>(b)</p> </div> </div> <p>Figura 18 Estado actual, (a) Vista exterior; (b) Vista interior</p>

<p>Situación actual: El edificio está en uso, con un buen estado de conservación</p>	<p>Intervención post sismo 2016: El edificio fue reforzado con la adición de muros de corte, según recomendó la consultora.</p>
<div style="display: flex; justify-content: space-around;"> <div style="text-align: center;">

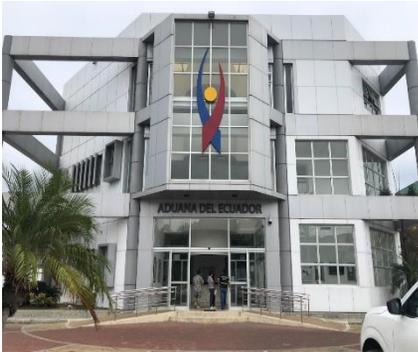
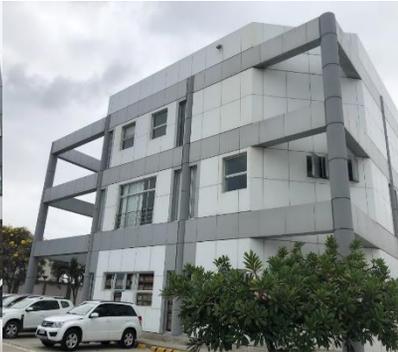
<p>Material: Hormigón armado Número de pisos: 3 Sistema estructural: Pórticos con vigas vistas Uso: Oficinas Número de usuarios: De 50 a 100 Construcción: Entre el 2010 al 2016 Sismos durante vida útil: Pedernales 2016 (M=7.8)</p>	
<p>Daños en sismo 1998: No aplica</p>	<p>Intervención post sismo 1998: No aplica</p>
<p>Daños observados en 2016: Daño entre leve y moderado en la mampostería y no hubo daño en los elementos estructurales</p>	<p>Propuesta de intervención 2016: Colocar contravientos en forma de V invertida con disipadores TADAS, la alternativa 1 contempla colocarlos en el primer piso, la alternativa 2 en dos pisos.</p>
<p>Comentarios: El edificio tiene una configuración muy regular, el periodo obtenido con la matriz de masa y rigidez de la estructura es de 0.74Seg, con una relación H/T de 17.81, aunque según el índice de rigidez el edificio es muy flexible, la deriva mostrada para los espectros del sismo del 2016 obtenidos en Manta fue de 0.87%, relativamente menor, pero suficiente para generar daño en la mampostería.</p>

<p>(b)</p> </div> </div> <p>Figura 19 Estado actual, (a) Vista frontal exterior; (b) Vista posterior exterior</p>

<p>Situación actual: El edificio está en uso, con un buen estado de conservación.</p>	<p>Intervención post sismo 2016: El edificio fue reparado, no se ejecutó ninguna de las propuestas de reforzamiento.</p>
<div style="display: flex; justify-content: space-around;"> <div style="text-align: center;">

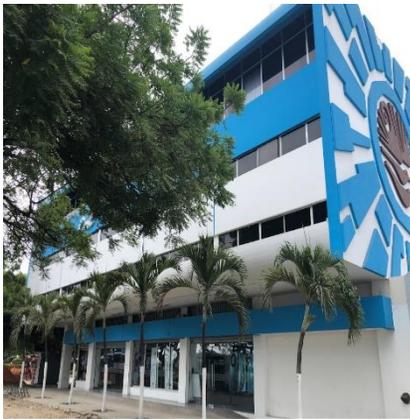
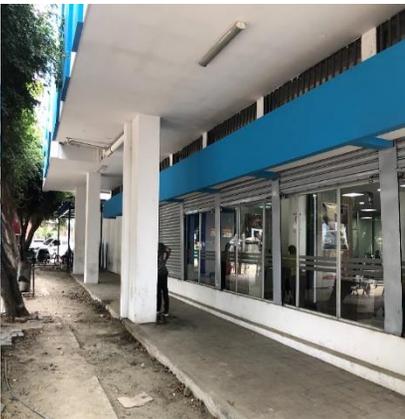
Material: Hormigón armado Número de pisos: 3 Sistema estructural: Pórticos con vigas vistas Uso: Atención ciudadana, Oficinas Número de usuarios: Mas de 100 Construcción: Antes del 2000 Sismos durante vida útil: Bahía 1998 (M=7.1), Pedernales 2016 (M=7.8)	
Daños en sismo 1998: No se conocer reporte de daños	Intervención post sismo 1998: No se conoce intervención
Daños observados en 2016: Daños leves en la mampostería y en cielo raso	Propuesta de intervención 2016: Alternativa 1, utilizar cuatro muros en forma de L y cuatro muros en forma de T. Alternativa 2, colocación de 16 diagonales.
Comentarios: Se muestra un periodo en el sentido transversal de 0.89 Seg con una relación H/T de 11.97 y derivas del 1.54% y en el sentido longitudinal un periodo de 0.82 Seg con una relación H/T de 12.99 y derivas del 1.55%, para el espectro del sismo de 2016, la estructura es muy flexible.

<p>(b)</p> </div> </div> <p>Figura 20 Estado actual, (a) Vista exterior; (b) Vista exterior piso inferior</p>

Situación actual: El edificio está en uso, con un buen estado de conservación	Intervención post sismo 2016: El edificio fue reparado, no se ejecutó ninguna de las propuestas de reforzamiento.
<div style="display: flex; justify-content: space-around;"> <div style="text-align: center;">

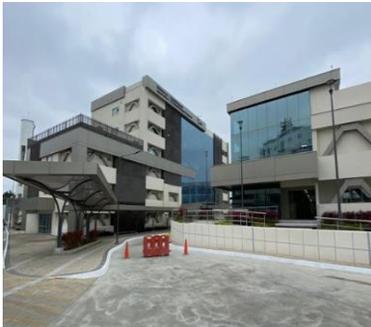
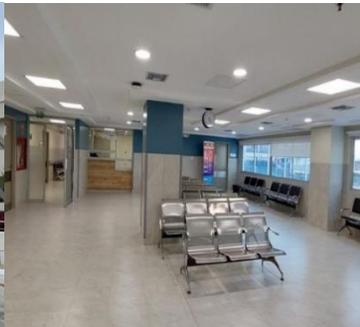
<p>Material: Hormigón armado Número de pisos: 7 Sistema estructural: Pórticos con vigas vistas Uso: Hospital Número de usuarios: Mas de 100 Construcción: Antes del 2000 (1984) Sismos durante vida útil: Bahía 1998 (M=7.1), Pedernales 2016 (M=7.8)</p>	
<p>Daños en sismo 1998: No se conocer reporte de daños</p>	
<p>Daños observados en 2016: No presento daño en los elementos estructurales, solo tiene daño moderado en las paredes, que es inadmisibles para un hospital.</p>	<p>Propuesta de intervención 2016: Conferir amortiguamiento a la estructura mediante la colocación de disipadores TADAS.</p>
<p>Comentarios: Son 8 bloques, el bloque 2 y 3 son los más grandes, con 7 pisos. Para el bloque 3 (principal) se muestra un periodo en el sentido transversal de 1.80 Seg con una relación H/T de 14, en el sentido longitudinal se repite lo mismo, las derivas son del 1.49% y 4.60%, en el sentido transversal y longitudinal, sobre la terraza del sexto piso se construyeron estructuras de acero de lámina delgada, sumamente flexibles, para la estructura analizada sin la ampliación la deriva bordea el 0.60%. La respuesta mostrada fue hallada con el espectro del sismo de 2016 para Manta.</p>

<p>(b)</p> </div> </div> <p>Figura 21 Estado actual, (a) Vista exterior; (b) Vista interior</p>

<p>Situación actual: El edificio está en uso, con un buen estado de conservación.</p>	<p>Intervención post sismo 2016: El hospital fue reforzado, con las propuestas de la consultora.</p>
<div style="display: flex; justify-content: space-around;"> <div style="text-align: center;">

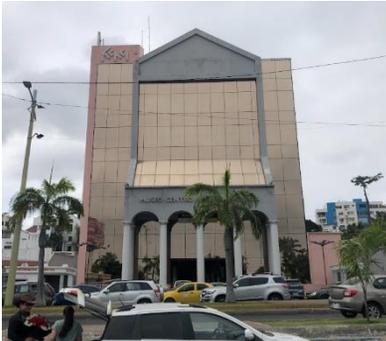
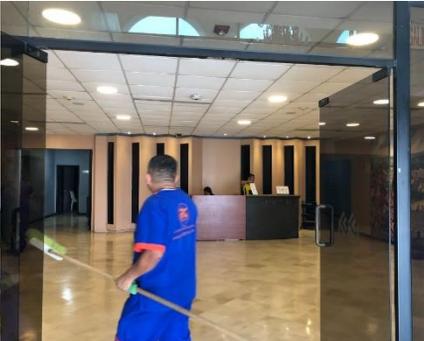
<p>Material: Hormigón armado Número de pisos: 7 Sistema estructural: Pórticos con vigas vistas Uso: Museo Número de usuarios: Mas de 100 Construcción: Antes del 2000 Sismos durante vida útil: Bahía 1998 (M=7.1), Pedernales 2016 (M=7.8)</p>	
<p>Daños en sismo 1998: No se conocer reporte de daños</p>	<p>Intervención post sismo 1998: No se conoce intervención</p>
<p>Daños observados en 2016: Presentó ligeras fisuras en las vigas del subsuelo y daño entre moderado y extensivo en la mampostería de la planta baja y primer piso alto. Las fisuras de las vigas no son debidas al terremoto del 16 de abril de 2016</p>	<p>Propuesta de intervención 2016: Conferir amortiguamiento a la estructura mediante la colocación de disipadores TADAS.</p>
<p>Comentarios: Se muestra un periodo de la estructura de 0.54 Seg con una relación H/T de 51, siendo bastante rígido, las derivas bordean el 0.65%, para el espectro del sismo de 2016, lo que explica el daño en elementos no estructurales, tratándose de un museo la consultora recomendó el reforzamiento con disipadores TADAS, a mas de las reparaciones de ciertas fisuras en vigas.</p>

<p>(b)</p> </div> </div> <p>Figura 22 Estado actual, (a) Vista exterior; (b) Vista interior</p>

<p>Situación actual: El edificio está en funcionamiento, con un buen estado de conservación.</p>	<p>Intervención post sismo 2016: El edificio fue reparado, no se reforzó.</p>
<div style="display: flex; justify-content: space-around;"> <div style="text-align: center;">

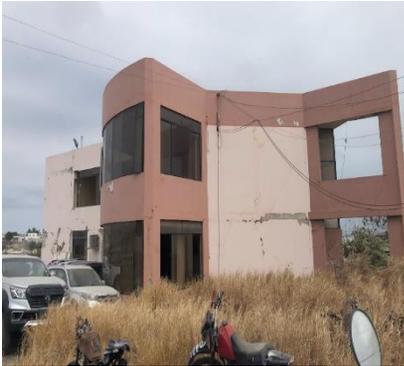
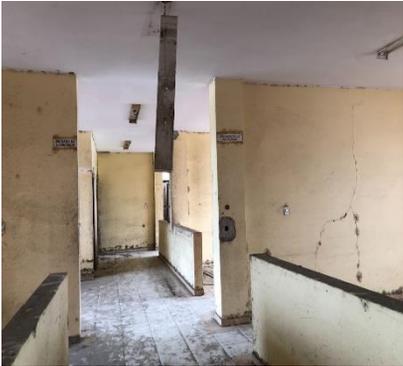
<p>Material: Hormigón armado Número de pisos: 2 Sistema estructural: Pórticos con vigas embebidas Uso: Oficinas Número de usuarios: Sin uso Construcción: Entre 2000 al 2010 Sismos durante vida útil: Pedernales 2016 (M=7.8)</p>	
<p>Daños en sismo 1998: No aplica</p>	<p>Intervención post sismo 1998: No aplica</p>
<p>Daños observados en 2016: Daños en los elementos estructurales resistentes como: columnas, escalera; la explicación de los daños se atribuye a fallas de corte, flexión; las fisuras se evidencian claramente de forma visual.</p>	<p>Propuesta de intervención 2016: La consultora recomendó demoler la edificación.</p>
<p>Comentarios: Se muestra que el periodo en el sentido transversal era de 0.622 Seg con una relación H/T de 11.25 y derivas del 1.79% y en el sentido longitudinal el periodo era de 0.574 Seg con una relación H/T de 12.20 y derivas del 2.04%, para el espectro del sismo de 2016, la estructura es flexible en el sentido transversal y en el sentido longitudinal.</p>

<p>(b)</p> </div> </div> <p>Figura 23 Estado actual, (a) Vista exterior; (b) Vista interior</p>

<p>Situación actual: El edificio no está en uso, está abandonado</p>	<p>Intervención post sismo 2016: El edificio no fue demolido hasta la actualidad, como recomendó la consultora.</p>
<div style="display: flex; justify-content: space-around;"> <div style="text-align: center;">

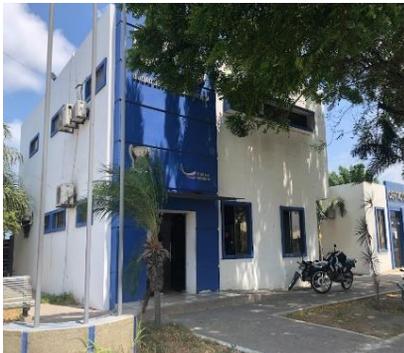
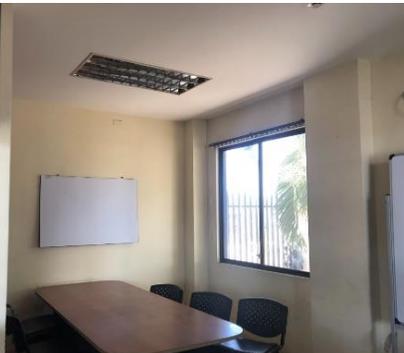
<p>Material: Hormigón armado Número de pisos: 2 Sistema estructural: Pórticos con vigas embebidas Uso: Dormitorios y oficinas Número de usuarios: Menos de 50 Construcción: Entre 2010 al 2016 Sismos durante vida útil: Pedernales 2016 (M=7.8)</p>	
<p>Daños en sismo 1998: No aplica</p>	<p>Intervención post sismo 1998: No aplica</p>
<p>Daños observados en 2016: No se observó daños significativos en la estructura solo daños leves en la mampostería.</p>	<p>Propuesta de intervención 2016: Alternativa 1, reforzamiento con once diagonales de acero. La alternativa 2 usar muros de corte en forma de L que comienzan desde la cimentación hasta el último nivel.</p>
<p>Comentarios: Se muestra que el periodo en el sentido transversal era de 0.54 Seg con una relación H/T de 14.81 y derivas del 2.79% y en el sentido longitudinal el periodo era de 0.56 Seg con una relación H/T de 14.29 y derivas del 2.52%, para el espectro de la NEC-15, la estructura es muy flexible en el sentido transversal y en el sentido longitudinal.</p>

<p>(b)</p> </div> </div> <p>Figura 24 Estado actual, (a) Vista exterior; (b) Vista interior</p>

<p>Situación actual: El edificio está en funcionamiento, con buen estado de conservación.</p>	<p>Intervención post sismo 2016: El edificio no fue reforzado como recomendó la consultora.</p>
<div style="display: flex; justify-content: space-around;"> <div style="text-align: center;">

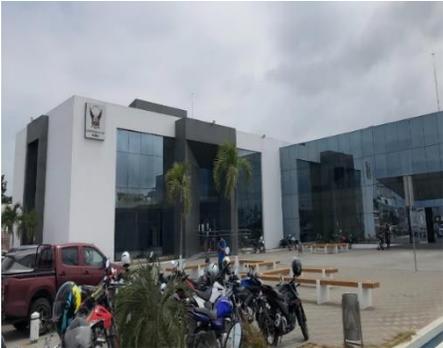
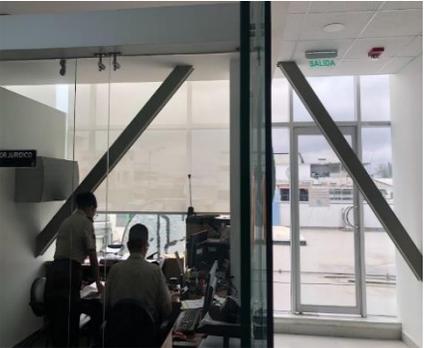
Material: Acero Número de pisos: 2 Sistema estructural: Pórticos de acero Uso: Residencia Número de usuarios: De 50 a 100 Construcción: Entre 2010 al 2016 Sismos durante vida útil: Pedernales 2016 (M=7.8)	
Daños en sismo 1998: No aplica	Intervención post sismo 1998: No aplica
Daños observados en 2016: No tuvo daño durante el terremoto del 16 A	Propuesta de intervención 2016: La opción 1 fue instalar 13 disipadores de energía tipo Shear Link Bozzo SLB30_4, la opción 2 fue utilizar dieciséis diagonales tipo San Andrés distribuido en toda la edificación.
Comentarios: Se muestra que el periodo en el sentido transversal era de 0.592 Seg con una relación H/T de 11.44 y derivas del 1.06% y en el sentido longitudinal el periodo era de 0.425 Seg con una relación H/T de 15.93 y derivas del 2.03%, para el espectro del sismo de 2016, la estructura era muy flexible en el sentido transversal y en el sentido longitudinal.

<p>(b)</p> </div> </div> <p>Figura 26 Estado actual, (a) Vista exterior; (b) Vista interior, se observan diagonales llegando a una columna, no se ve la cruz de San Andrés</p>

Situación actual: El edificio está en funcionamiento, con buen estado de conservación.	Intervención post sismo 2016: El edificio fue intervenido, ya que se observan diagonales en algunos sectores, sin embargo, no corresponde a lo recomendado por la consultora.
<div style="display: flex; justify-content: space-around;"> <div style="text-align: center;">

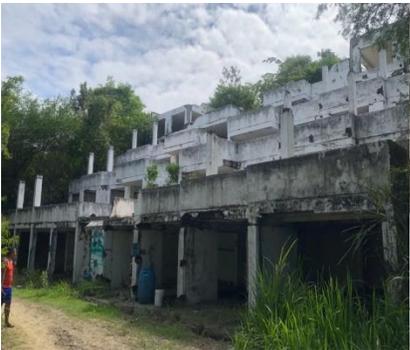
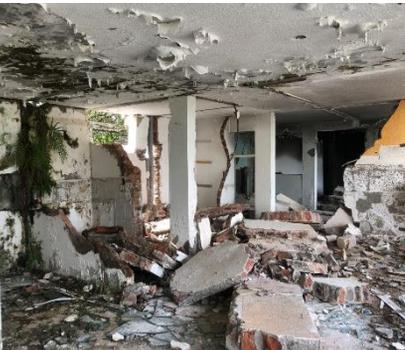
Material: Hormigón armado Número de pisos: 5 Sistema estructural: Pórticos con vigas vista y muros de corte Uso: Departamentos Número de usuarios: ninguno Construcción: Antes del 2000 (1992). Sismos durante vida útil: Bahía 1998 (M=7.1), Pedernales 2016 (M=7.8)		
Daños en sismo 1998: No sufrió mayores daños		Intervención post sismo 1998: Reparaciones menores, no se reforzó
Daños observados en 2016: La estructura no sufrió mayores daños en sus dos primeros pisos, sin embargo, los dos últimos niveles se vieron gravemente afectados por un deslizamiento de la piscina y terreno natural.		Propuesta de intervención 2016: Realizar un estudio de masas (Talud), dependiendo del resultado del estudio recomienda: Demolición de los dos pisos altos de la edificación; Añadir elementos, en este caso, muros de corte estructurales.
Comentarios: Edificio irregular, tiene una configuración aterrazada. El periodo en el sentido transversal era de 0.33Seg con una relación H/T de 15.76 y derivas del 2.5% y en el sentido longitudinal el periodo era de 0.31Seg con una relación H/T de 16.77 y derivas del 0.75%, la estructura era muy flexible. Se considero el espectro de la NEC-15, en suelo tipo C.

<p>(b)</p> </div> </div> <p>Figura 27 Estado actual, (a) Vista exterior del edificio; (b) Vista interior del edificio</p>

Situación actual: El edificio se encuentra abandonado	Intervención post sismo 2016: Ninguna	
<div style="display: flex; justify-content: space-around;"> <div style="text-align: center;">

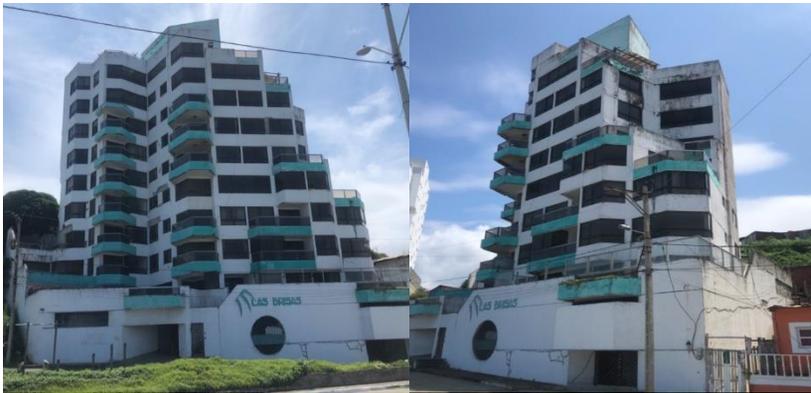
<p>Daños en sismo 1998: No sufrió mayores daños.</p>	<p>Intervención post sismo 1998: Reparaciones menores, no se reforzó.</p>
<p>Daños observados en 2016: Los daños se concentran en su mayoría en elementos no estructurales, se detectó fuerte corrosión en ciertas vigas debido a una falta de recubrimiento del acero de refuerzo. No se detectó daños a elementos estructurales.</p>	<p>Propuesta de intervención 2016: Disminuir el peso del edificio, agregar muros de corte en zonas estratégicas y peraltar las vigas bandas existentes.</p>

<p>Comentarios: Edificio irregular, el periodo en el sentido transversal era de 0.52Seg con una relación H/T de 67.31 en el sentido longitudinal el periodo era de 0.64Seg con una relación H/T de 54.69, la estructura según el índice de vulnerabilidad era rígida, al ser muy irregular en el análisis de derivas en cada dirección ortogonal se tienen desplazamientos en ambos sentidos producto de esa irregularidad, la deriva máxima es de 3.80. Se considero el espectro de la NEC-15, en suelo tipo C.</p>	
<p>Situación actual: El edificio se encuentra abandonado</p>	<p>Intervención post sismo 2016: Ninguna</p>

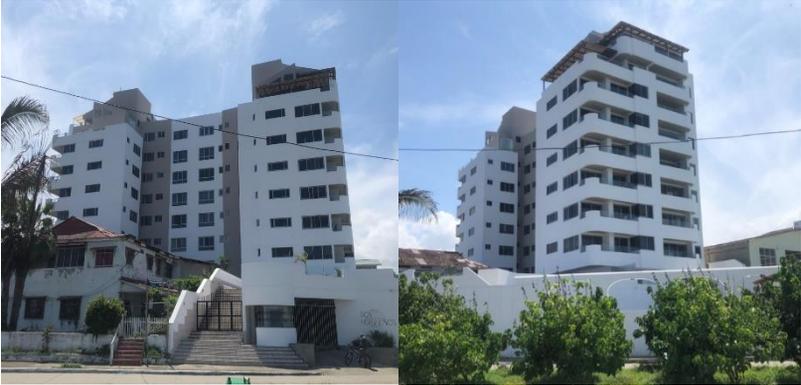
Ficha # 25, Dos Hemisferio	
Ubicación: Av. Salinas y Unión Nacional.

Material: Hormigón armado Número de pisos: 9 Sistema estructural: Pórticos con vigas vistas Uso: Departamentos Número de usuarios: 50 a 100 Construcción: Antes del 2000 (1994) Sismos durante vida útil: Bahía 1998 (M=7.1), Pedernales 2016 (M=7.8)	
Daños en sismo 1998: No sufrió mayores daños.	
Daños observados en 2016: Los daños se concentran en su mayoría en elementos no estructurales. No se detectó daños a elementos estructurales, además del asentamiento del contrapiso.	Propuesta de intervención 2016: Se considera el uso de dispositivos de disipación metálicos como son los comúnmente conocidos como TADAS.
Comentarios: Edificio irregular, el periodo en el sentido transversal era de 0.72Seg con una relación H/T de 37.50 en el sentido longitudinal el periodo era de 0.92Seg con una relación H/T de 29.35, la estructura según el índice de vulnerabilidad era flexible, la deriva máxima es de 3.80. Se considero el espectro de la NEC-15, en suelo tipo C.

Situación actual: El edificio se encuentra en funcionamiento, con un buen estado de conservación	Intervención post sismo 2016: El edificio fue reforzado con otra propuesta

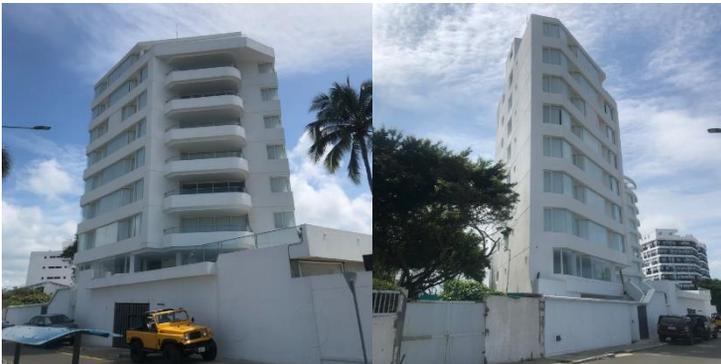
Ficha # 26, Punta Norte	
<p>Ubicación: Av. Virgilio Ratti y calle Ciudad de Bahía.</p>

<p>Material: Hormigón armado Número de pisos: 9 Sistema estructural: Pórticos con vigas embebidas y muros Uso: Departamentos Número de usuarios: menos de 50 Construcción: Antes del 2000 (1989) Sismos durante vida útil: Bahía 1998 (M=7.1), Pedernales 2016 (M=7.8).</p>	
<p>Daños en sismo 1998: No sufrió mayores daños.</p>	<p>Intervención post sismo 1998: Se desconoce.</p>
<p>Daños observados en 2016: Los daños en el edificio luego del sismo se concentran en su mayoría en elementos no estructurales. No se detectó daños a elementos estructurales, además del asentamiento del contrapiso.</p>	<p>Propuesta de intervención 2016: Inclusión de muros estructurales y diagonales. Reemplazar en su totalidad el sistema de mampostería para aligerar el peso de la estructura y reducir la demanda sísmica.</p>
<p>Comentarios: El periodo en el sentido transversal era de 1.09Seg con una relación H/T de 27.52 en el sentido longitudinal el periodo era de 1.04Seg con una relación H/T de 28.85, la estructura según el índice de vulnerabilidad era flexible, la deriva máxima fue del 4.27 y 2.10 % en el sentido transversal y longitudinal respectivamente. Se considero el espectro de la NEC-15, en suelo tipo C.</p>

<p>Situación actual: El edificio se encuentra en funcionamiento, con un buen estado de conservación</p>	<p>Intervención post sismo 2016: El edificio fue reforzado con otra propuesta</p>

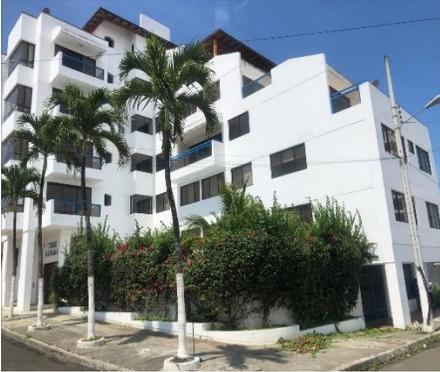
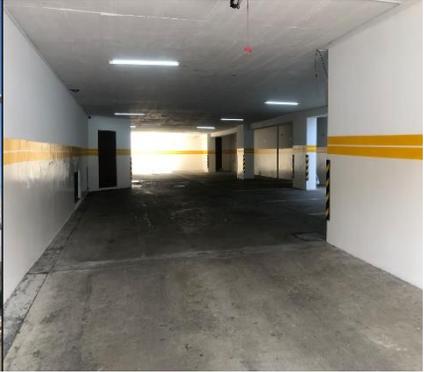
Ficha # 27, Torre Mariana	
<p>Ubicación: Avenida Salinas y calle Riofrío</p>

<p>Material: Hormigón armado Número de pisos: 6 Sistema estructural: Pórticos con vigas vistas Uso: Departamentos. Número de usuarios: Menos de 50 Construcción: Antes del 2000 (1996) Sismos durante vida útil: Bahía 1998 (M=7.1), Pedernales 2016 (M=7.8).</p>	
<p>Daños en sismo 1998: No sufrió mayores daños.</p>	<p>Intervención post sismo 1998: Solo se arreglaron paredes afectadas.</p>
<p>Daños observados en 2016: Los daños en el edificio luego del sismo se concentran en su mayoría en elementos no estructurales. No se detectó daños a elementos estructurales.</p>	<p>Propuesta de intervención 2016: Añadir una serie de muros estructurales y riostras, encamisar las columnas, e reducir la demanda sísmica a través de la reducción el peso del edificio.</p>
<p>Comentarios: El periodo en el sentido transversal era de 0.45Seg con una relación H/T de 46.67 en el sentido longitudinal el periodo era de 0.41Seg con una relación H/T de 51.22, la estructura según el índice de vulnerabilidad era rígida, la deriva máxima fue del 1.59 y 2.99 % en el sentido transversal y longitudinal respectivamente. Era muy irregular por su forma de L. Se considero el espectro de la NEC-15, en suelo tipo C.</p>

<p>Situación actual: El edificio se encuentra en funcionamiento, con un buen estado de conservación.</p>	<p>Intervención post sismo 2016: El edificio no fue reforzado, solo se reparo</p>

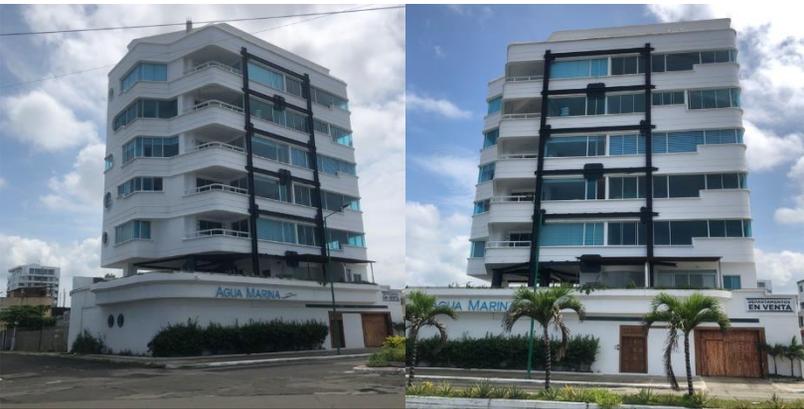
Ficha # 29, Agua Marina	
Ubicación: Entre las calles Simón Bolívar y Sergio Plaza

Material: Hormigón armado Número de pisos: 7 Sistema estructural: Pórticos con vigas embebidas y muros de corte Uso: Departamentos Número de usuarios: Menos de 50 Construcción: Después del 2000 Sismos durante vida útil: Pedernales 2016 (M=7.8).	
Daños en sismo 1998: No aplica	Intervención post sismo 1998: No aplica
Daños observados en 2016: Los daños en el edificio luego del sismo se concentran en su mayoría en elementos no estructurales. No se detectó daños a elementos estructurales.	Propuesta de intervención 2016: Añadir muros de corte, encamisado de columnas, disminución del peso de la mampostería.
Comentarios: El periodo en el sentido transversal era de 0.95Seg con una relación H/T de 34.74 en el sentido longitudinal el periodo era de 0.89Seg con una relación H/T de 37.08, la estructura según el índice de vulnerabilidad era flexible, la deriva máxima fue del 3.80 y 4.00 % en el sentido transversal y longitudinal respectivamente. Se considero el espectro de la NEC-15, en suelo tipo C.

Situación actual: El edificio se encuentra en funcionamiento, con un buen estado de conservación.	Intervención post sismo 2016: El edificio fue reforzado con otra propuesta

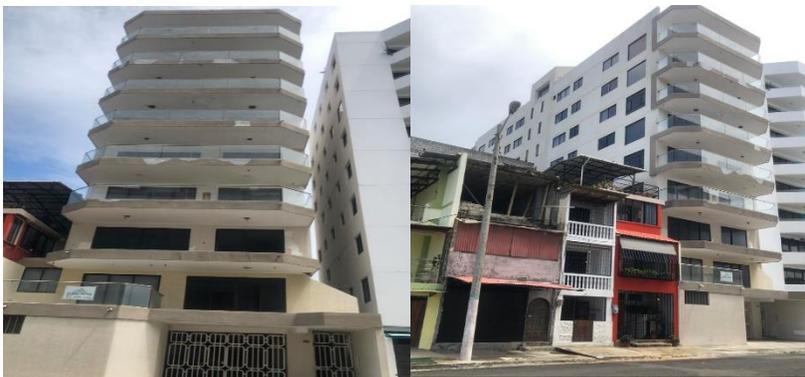
Ficha # 30, Torre Marina	
Ubicación: Entre las calles Simón Bolívar y Sergio Plaza

Material: Hormigón armado Número de pisos: 9 Sistema estructural: Pórticos con vigas vistas Uso: Departamentos Número de usuarios: Menos de 50 Construcción: Antes del 2000 (1993) Sismos durante vida útil: Bahía (M=7.1), Pedernales 2016 (M=7.8)	
Daños en sismo 1998: Solo en elementos no estructurales	Intervención post sismo 1998: Ninguno (Solo se arreglaron paredes).
Daños observados en 2016: Daño extenso en mampostería y en algunos elementos estructurales, escalera con daño en pisos inferiores, corrosión en armaduras.	Propuesta de intervención 2016: Añadir una serie de muros de corte, incluir el uso de sistemas de disipación (TADAS), encamisado todas las columnas, disminución del peso de la mampostería.
Comentarios: El periodo en el sentido transversal era de 1.16Seg con una relación H/T de 25.86 en el sentido longitudinal el periodo era de 0.79Seg con una relación H/T de 37.97, la estructura según el índice de vulnerabilidad era flexible, la deriva máxima fue del alrededor del 6.00 % en ambos sentidos. Se considero el espectro de la NEC-15, en suelo tipo C. El edificio tiene problema de redundancia existen solo dos ejes estructurales en el sentido corto y es muy esbelto, con una relación largo/ancho de 4.

Situación actual: El edificio se encuentra en funcionamiento, con un buen estado de conservación.	Intervención post sismo 2016: El edificio fue reforzado con otra propuesta

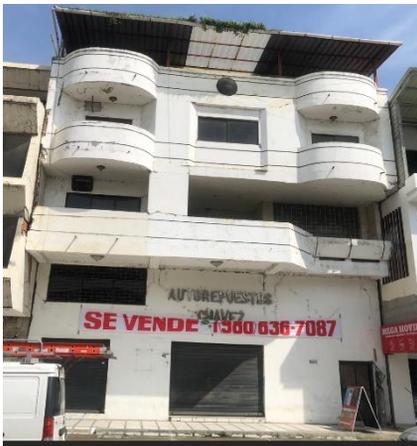
Ficha # 31, Chávez	
<p>Ubicación: Calle Ascázubi y avenida Virgilio Ratti</p>

<p>Material: Hormigón armado Número de pisos: 5 Sistema estructural: Pórticos con vigas vistas. Uso: Departamentos. Número de usuarios: Sin uso Construcción: Antes del 2000 (1995). Sismos durante vida útil: Bahía (M=7.1), Pedernales 2016 (M=7.8).</p>	
<p>Daños en sismo 1998: Balcón de uno de los departamentos.</p>	
<p>Daños observados en 2016: Daño por martilleo entre los dos bloques del edificio, las paredes de la fachada se desplomaron, daño en la escalera.</p>	<p>Propuesta de intervención 2016: Encamisado de columnas, construcción de muros de corte de 30 cm de espesor.</p>
<p>Comentarios: El periodo en el sentido transversal era de 0.60Seg con una relación H/T de 23.33 en el sentido longitudinal el periodo era de 0.38Seg con una relación H/T de 36.84, la estructura según el índice de vulnerabilidad era flexible, se muestran derivas del 12.2 y 16.37% (Son muy elevadas puede haber error). Se considero el espectro de la NEC-15, en suelo tipo C. El edificio estaba formado por dos bloques y se modelo como uno solo, argumento la consultora que el periodo medido en ambos bloques era similar, por lo que interactuaban entre sí, con el objetivo de hacer una verificación se modelo el bloque principal con la información del estudio, las derivas fueron de 1.6% y desplazamiento de 15cm, la junta era de 3cm, hubo golpeteos, mostro un comportamiento rotacional.</p>

<p>Situación actual: El edificio se encuentra abandonado</p>	<p>Intervención post sismo 2016: Ninguna</p>

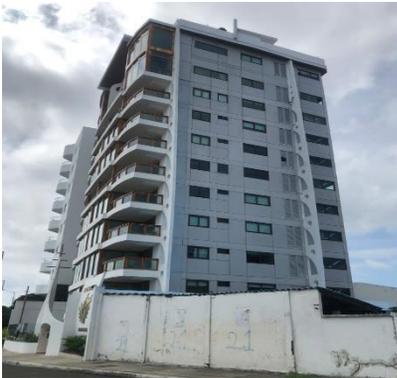
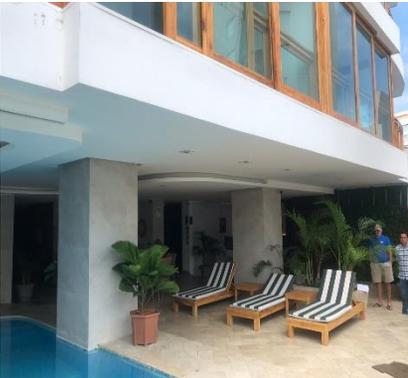
Ficha # 32, Spondylus	
<p>Ubicación: Sector nororiental de la ciudad de Bahía en la calle Virgilio Ratti</p>

<p>Material: Hormigón armado Número de pisos: 9 Sistema estructural: Pórticos con vigas vistas Uso: Departamentos Número de usuarios: 50 a 100 Construcción: Antes del 2000 (1991) Sismos durante vida útil: Bahía 8M=7.1), Pedernales 2016 (M=7.8)</p>	
<p>Daños en sismo 1998: Daños menores</p>	<p>Intervención post sismo 1998: Encamisado de secciones y aumento de muros de corte</p>
<p>Daños observados en 2016: Fuentes daños a la mampostería en toda la altura del edificio, fisuramientos en el bloque de alivianamiento de losas y fisuras sobre el eje de columnas de los balcones.</p>	<p>Propuesta de intervención 2016: Disminución del peso de la mampostería. Adición de muros de corte y dispositivos de disipación de energía (TADAS)</p>
<p>Comentarios: El periodo en el sentido transversal era de 1.12Seg con una relación H/T de 23.21 en el sentido longitudinal el periodo era de 1.02Seg con una relación H/T de 25.49, la estructura según el índice de vulnerabilidad era flexible, la deriva máxima fue del alrededor del 2.9%. Se considero el espectro de la NEC-15, en suelo tipo C.</p>

<p>Situación actual: El edificio se encuentra en funcionamiento, con buen estado de conservación</p>	<p>Intervención post sismo 2016: El edificio fue reforzado con otra propuesta</p>
<div style="display: flex; justify-content: space-around;"> <div style="text-align: center;">

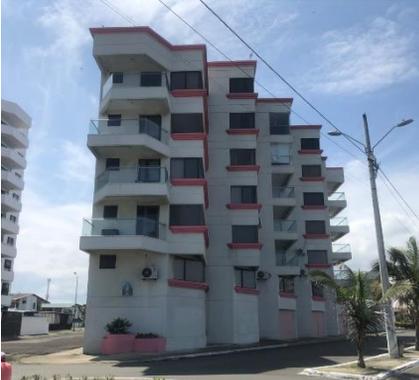
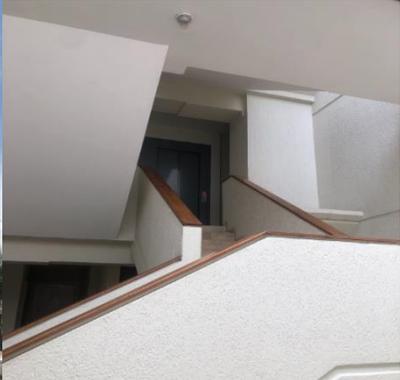
Ficha # 34, Pirata	
Ubicación: Entre las calles Arenas y Salinas

Material: Hormigón armado Número de pisos: 7 Sistema estructural: Columnas de hormigón, muros de corte y vigas Uso: Departamentos Número de usuarios: Menos de 50 Construcción: Antes del 2000 (1989) Sismos durante vida útil: Pedernales 2016 (M=7.8)	
Daños en sismo 1998: Daños menores	Intervención post sismo 1998: Reparaciones menores
Daños observados en 2016: Los daños en el edificio luego del sismo se concentran en su mayoría en elementos no estructurales. No se detectó daños a elementos estructurales.	Propuesta de intervención 2016: Añadir una serie de muros de corte y dispositivos de disipación (TADAS) en distintos puntos del edificio, encamisado algunas columnas, disminución del peso de la mampostería.
Comentarios: El periodo en el sentido transversal era de 0.38Seg con una relación H/T de 73.68, en el sentido longitudinal el periodo era de 0.61Seg con una relación H/T de 45.90, la estructura según el índice de vulnerabilidad era rígida, la deriva máxima fue del 5.82. La estructura era muy irregular en planta por lo que su componente rotacional era importante. Se considero el espectro de la NEC-15, en suelo tipo C.

Situación actual: El edificio se encuentra en funcionamiento, con un buen estado de conservación	Intervención post sismo 2016: El edificio fue reforzado con otra propuesta
<div style="display: flex; justify-content: space-around;"> <div style="text-align: center;">

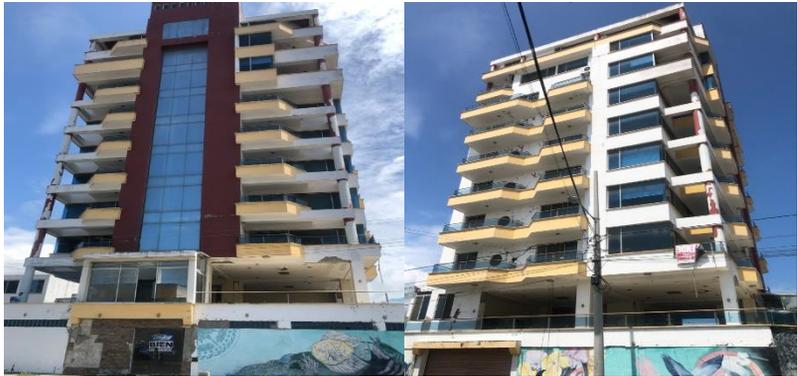
Ficha # 35, Hotel Patricio	
Ubicación: Calle Y y Salinas

Material: Hormigón armado Número de pisos: 10 Sistema estructural: Pórticos con vigas vistas Uso: Hotel Número de usuarios: Deshabitado Construcción: Después del 2000 (2014). Sismos durante vida útil: Pedernales 2016 (M=7.8)	
Daños en sismo 1998: No aplica	Intervención post sismo 1998: No aplica
Daños observados en 2016: Sufrió daños mínimos, se limitan a unos pocos elementos no-estructurales, pero en general, el performance de la estructura fue adecuado. Sin embargo, junto al Hotel Patricio's existía una segunda torre que colapsó.	Propuesta de intervención 2016: Añadir dispositivos de disipación de energía (TADAS), reducción de carga en las columnas del último piso, reducir la demanda sísmica a través de disminuir el peso del edificio.
Comentarios: El periodo en el sentido transversal era de 1.18Seg con una relación H/T de 26.69, en el sentido longitudinal el periodo era de 1.04Seg con una relación H/T de 30.29, la estructura según el índice de vulnerabilidad era flexible, la deriva máxima fue del orden del 4-5%. Se considero el espectro de la NEC-15, en suelo tipo C.

Situación actual: El edificio se encuentra abandonado, sin mantenimiento	Intervención post sismo 2016: Ninguna

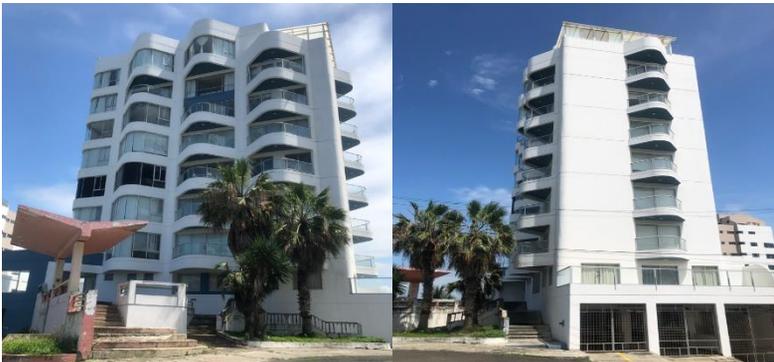
Ficha # 37, Vigía	
<p>Ubicación: Entre las calles Checa y Calderón, barrio Equitativa</p>

<p>Material: Hormigón armado Número de pisos: 10 Sistema estructural: Pórticos con vigas vistas y vigas embebidas Uso: Departamentos Número de usuarios: Menos de 50 Construcción: Antes del 2000 (1994) Sismos durante vida útil: Bahía 1998 (M=7.1), Pedernales 2016 (M=7.8)</p>	
<p>Daños en sismo 1998: Mínimos en mampostería</p>	<p>Intervención post sismo 1998: Ninguno</p>
<p>Daños observados en 2016: Fuentes daños a la mampostería y corrosión avanzada en varios elementos estructurales, sobre todo en vigas y columnas de los pórticos exteriores.</p>	<p>Propuesta de intervención 2016: Aligerar el peso de la estructura, adición de columnas en volados, encamisados de columnas. Adicionar tres muros estructurales y arriostramientos diagonales para controlar las derivas. Reforzar con fibras de carbono elementos fisurados, entre otros.</p>

<p>Comentarios: El periodo en el sentido transversal era de 0.86Seg con una relación H/T de 34.88, en el sentido longitudinal el periodo era de 0.61Seg con una relación H/T de 49.18, la estructura según el índice de vulnerabilidad era flexible, la deriva máxima fue del orden del 2.20-1.80%. Se considero el espectro de la NEC-15, en suelo tipo C.</p>	
<p>Situación actual: El edificio se encuentra en funcionamiento, con un buen estado de conservación.</p>	<p>Intervención post sismo 2016: El edificio fue reparado</p>

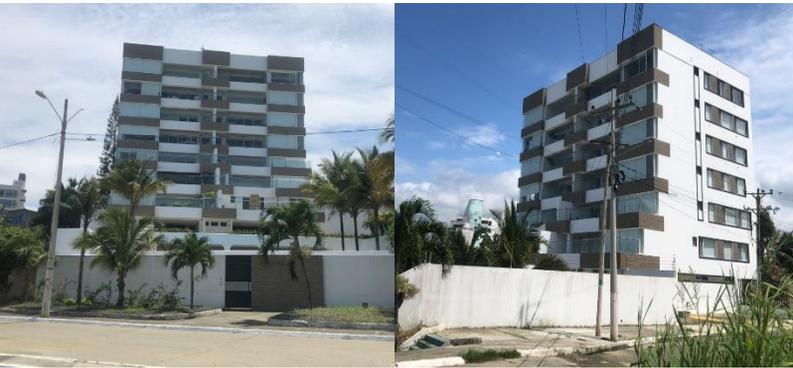
Ficha # 38, Centinela	
<p>Ubicación: Avenida Virgilio Ratti y calle Mejía</p>

<p>Material: Hormigón armado Número de pisos: 8 Sistema estructural: Pórticos con vigas vistas. Uso: Departamentos Número de usuarios: 50 a 100 Construcción: Antes del 2000 (1991) Sismos durante vida útil: Bahía 1998 (M=7.1), Pedernales 2016 (M=7.8)</p>	
<p>Daños en sismo 1998: No se indica en el estudio</p>	<p>Intervención post sismo 1998: Hubo una remodelación en 1999-2001</p>
<p>Daños observados en 2016: Los daños del edificio se concentraron en los elementos no estructurales y principalmente en paredes y vidrios. Efecto de columna corta en subsuelo, los daños fueron menores, viga fisurada, losa fisuradas.</p>	<p>Propuesta de intervención 2016: Reducir el peso del edificio, adición de columnas en volados, añadir muro estructural en sentido x.</p>
<p>Comentarios: El periodo en el sentido transversal era de 0.76Seg con una relación H/T de 30.26, en el sentido longitudinal el periodo era de 0.52Seg con una relación H/T de 44.23, la estructura según el índice de vulnerabilidad era flexible, la deriva máxima fue del orden del 1.60-1.80%. Se considero el espectro de la NEC-15, en suelo tipo D.</p>

<p>Situación actual: El edificio se encuentra en funcionamiento, con un buen estado de conservación</p>	<p>Intervención post sismo 2016: El edificio fue reforzado, no se siguió por completo la recomendación de la consultora</p>

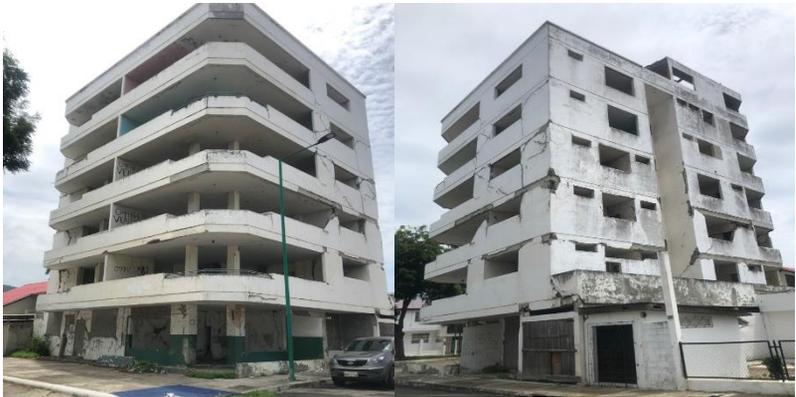
Ficha # 39, Zedeño	
Ubicación: Calles Bolivar y Cincennati Estrada.

Material: Hormigón armado. Número de pisos: 6. Sistema estructural: Pórticos con vigas embebidas. Uso: Departamentos. Número de usuarios: Abandonado Construcción: Antes del 2000 (1994). Sismos durante vida útil: Bahía 1998 (M=7.1), Pedernales 2016 (M=7.8).	
Daños en sismo 1998: Arietamiento en paredes.	
Daños observados en 2016: Los daños de los elementos luego del sismo se concentran en su mayoría en elementos no estructurales. Se formo una rotula plástica en una columna en planta baja	Propuesta de intervención 2016: Reducción del peso del edificio, añadir muros estructurales, encamisado de algunas columnas.
Comentarios: El periodo en el sentido transversal era de 0.81Seg con una relación H/T de 22.22, en el sentido longitudinal el periodo era de 0.61Seg con una relación H/T de 29.51, la estructura según el índice de vulnerabilidad era flexible, la deriva máxima fue del orden del 8%. Se considero el espectro de la NEC-15, en suelo tipo D.

Situación actual: El edificio se encuentra abandonado, sin mantenimiento	Intervención post sismo 2016: Ninguna

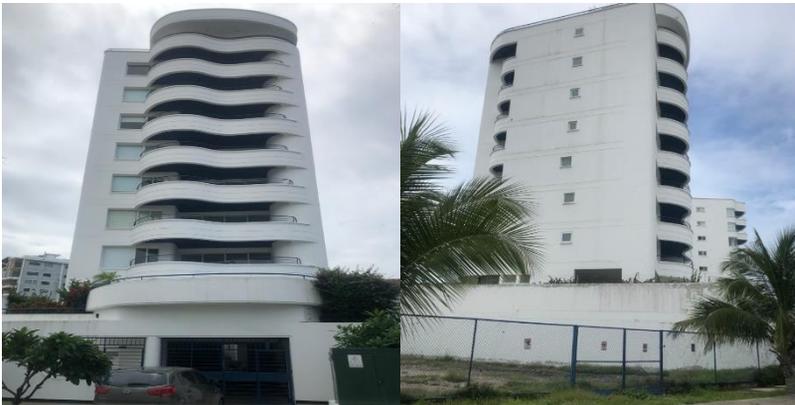
Material: Hormigón armado Número de pisos: 10 Sistema estructural: Pórticos con vigas embebidas y muros de corte Uso: Departamentos Número de usuarios: Menos de 50 Construcción: Antes del 2000 (1993) Sismos durante vida útil: Bahía 1998 (M=7.1), Pedernales 2016 (M=7.8)	
Daños en sismo 1998: Daños a elementos no estructurales	Intervención post sismo 1998: No se reforzó el edificio
Daños observados en 2016: Fuentes daños a la mampostería y corrosión en varios elementos estructurales, sobretodo en columnas y vigas de la fachada lateral derecha. fisura longitudinal en losa.	Propuesta de intervención 2016: Añadir muros de corte, disminuir el peso del edificio, encamisado de algunas columnas.
Comentarios: El periodo en el sentido transversal era de 1.18Seg con una relación H/T de 27.12, en el sentido longitudinal el periodo era de 1.05Seg con una relación H/T de 30.48, la estructura según el índice de vulnerabilidad era flexible, la deriva máxima fue del orden 4.20% en el sentido transversal y 2.80% en el longitudinal. Se considero el espectro de la NEC-15, en suelo tipo D.

Situación actual: El edificio se encuentra en funcionamiento, con un buen estado de conservación	Intervención post sismo 2016: Reparado

Figura 42 Estado actual, vista exterior

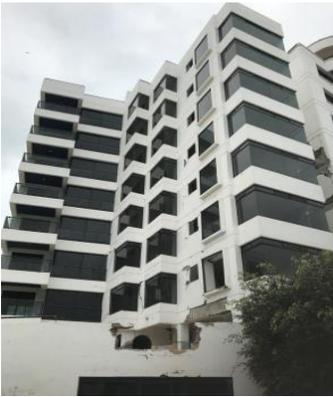
Ficha # 41, El Almirante	
<p>Ubicación: Intersección de las calles Virgilio Ratti y la calle Daniel Hidalgo.</p>

<p>Material: Hormigón armado. Número de pisos: 9. Sistema estructural: Pórticos con vigas embebidas y muros de corte. Uso: Departamentos. Número de usuarios: Demolido. Construcción: Antes del 2000 (1991). Sismos durante vida útil: Bahía 1998 (M=7.1), Pedernales 2016 (M=7.8).</p>	
<p>Daños en sismo 1998: Daños a elementos no estructurales.</p>	<p>Intervención post sismo 1998: Reforzamiento con epóxico en vigas y columnas.</p>
<p>Daños observados en 2016: Fuentes daños en vigas y losas. La mampostería presenta daños importantes durante los primeros 5 pisos.</p>	<p>Propuesta de intervención 2016: Inclusión de muros estructurales, aumento del amortiguamiento de la estructura con la inclusión de sistemas de disipación (TADAS)</p>
<p>Comentarios: El periodo en el sentido transversal era de 1.30Seg con una relación H/T de 21.54, en el sentido longitudinal el periodo era de 0.93Seg con una relación H/T de 30.11, la estructura según el índice de vulnerabilidad era flexible, la deriva transversal máxima fue del orden 4.60% y la deriva longitudinal máxima del 2.20 %. Se considero el espectro de la NEC-15, en suelo tipo D.</p>

<p>Situación actual: El edificio fue demolido.</p>	<p>Intervención post sismo 2016: El edificio fue demolido a pesar de lo recomendado por la consultora.</p>

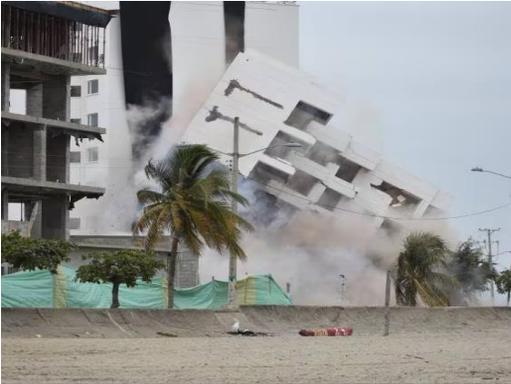
<p>Figura 43 Momento en que el edificio era demolido por implosión.</p>

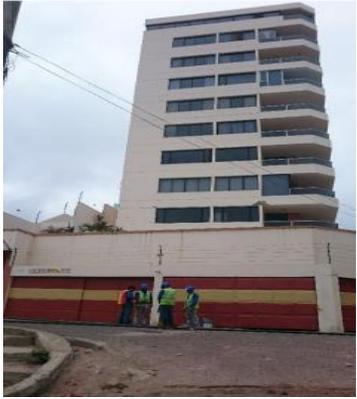
Ficha # 42, Horizonte	
Ubicación: Calle Checa y Av. Unidad Nacional

Material: Hormigón armado Número de pisos: 9 Sistema estructural: Pórticos con vigas embebidas y muros de corte Uso: Departamentos Número de usuarios: Menos de 50 Construcción: Antes del 2000 (1994) Sismos durante vida útil: Bahía 1998 (M=7.1), Pedernales 2016 (M=7.8)	
Daños en sismo 1998: No se reporta en el estudio	Intervención post sismo 1998: No se reporta en el estudio
Daños observados en 2016: Los daños en el edificio luego del sismo se concentran en su mayoría en elementos no estructurales. No se detectó daños a elementos estructurales.	Propuesta de intervención 2016: Inclusión de muros de corte en ambas direcciones principales.
Comentarios: El periodo en el sentido transversal era de 0.74Seg con una relación H/T de 37.84, en el sentido longitudinal el periodo era de 0.73Seg con una relación H/T de 38.36, la estructura según el índice de vulnerabilidad era flexible, la deriva transversal máxima fue del orden 2.20% y la deriva longitudinal máxima del 2.50 %. Se considero el espectro de la NEC-15, en suelo tipo C.

Situación actual: El edificio se encuentra en funcionamiento, con un buen estado de conservación	Intervención post sismo 2016: El edificio fue reparado

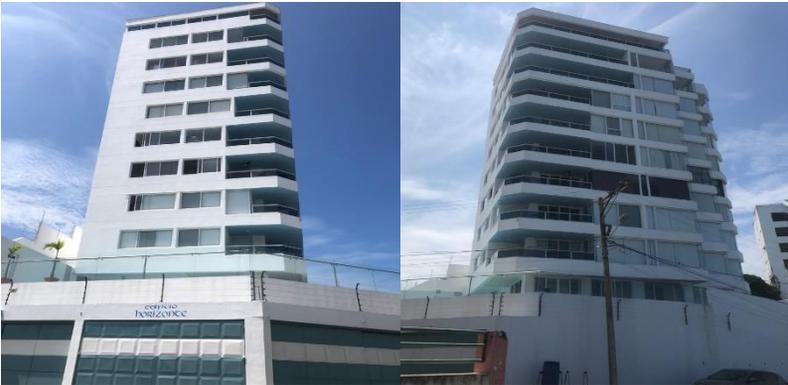
Figura 44 Estado actual, vista exterior

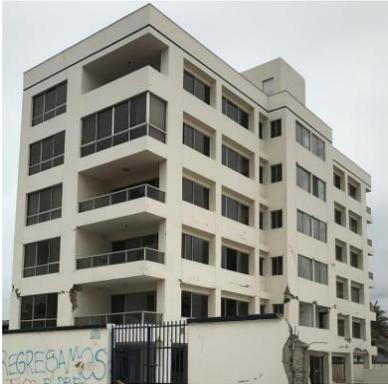
Ficha # 43, El Delfín	
Ubicación: Calle Checa y Av. Unidad Nacional.

Material: Hormigón armado Número de pisos: 6 Sistema estructural: Pórticos con vigas embebidas y muros de corte Uso: Departamentos Número de usuarios: Demolido Construcción: Antes del 2000 (1985) Sismos durante vida útil: Bahía 1998 (M=7.1), Pedernales 2016 (M=7.8)	
Daños en sismo 1998: Daños a elementos no estructurales	
Daños observados en 2016: Los daños en el edificio luego del sismo se concentran en su mayoría en elementos no estructurales. No se detectó daños a elementos estructurales.	Propuesta de intervención 2016: Inclusión de muros de corte en ambas direcciones principales.
Comentarios: El periodo en el sentido transversal era de 1.01Seg con una relación H/T de 20.79, en el sentido longitudinal el periodo era de 0.91Seg con una relación H/T de 23.08, la estructura según el índice de vulnerabilidad era flexible, la deriva transversal máxima fue del orden 10% y la deriva longitudinal máxima del 7.50 %. Se considero el espectro de la NEC-15, en suelo tipo D.

Situación actual: El edificio fue demolido	Intervención post sismo 2016: Demolido
Demolido

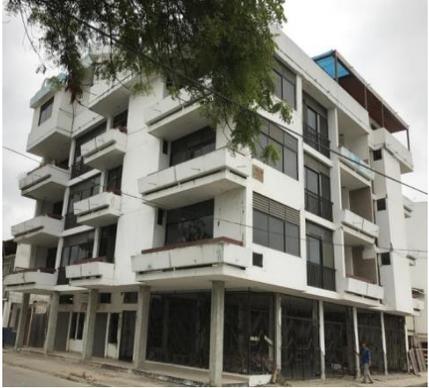
Ficha # 44, Ganaderos (Cevallos)	
Ubicación: Calle Mateus y Av. Simón Bolívar

Material: Hormigón armado Número de pisos: 5 Sistema estructural: Pórticos con vigas embebidas Uso: Departamentos Número de usuarios: Demolido Construcción: Antes del 2000 Sismos durante vida útil: Bahía 1998 (M=7.1), Pedernales 2016 (M=7.8)	
Daños en sismo 1998: No se menciona	Intervención post sismo 1998: No se menciona
Daños observados en 2016: Los daños del edificio a elementos estructurales fueron severos, se observaron rótulas plásticas en la cabeza de columnas.	Propuesta de intervención 2016: Encamisado de columnas en el primer piso, adición de muros de hormigón armado, adición de elementos estructurales para corregir irregularidades en planta.
Comentarios: El periodo en el sentido transversal era de 0.90Seg con una relación H/T de 15.56, en el sentido longitudinal se dio lo mismo, la estructura según el índice de vulnerabilidad era muy flexible, la deriva máxima fue del orden del 8%. Se considero el espectro de la NEC-15, en suelo tipo D. Este edificio presento daños severos al formase rotulas plasticas.

Situación actual: El edificio fue demolido	Intervención post sismo 2016: Demolido
Demolido
