ESTUDIOS POST TERREMOTO DE ESTRUCTURAS AFECTADAS POR EL SISMO DE 2016

POST-EARTHQUAKE STUDIES OF STRUCTURES AFFECTED BY THE 2016 EARTHQUAKE

Roberto Aguiar Falconí ⁽¹⁾, J. Ricardo Vera. ⁽²⁾

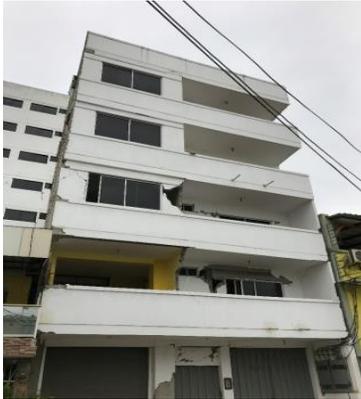
Ficha # 45, Borja	
Ubicación: Calles Muñoz Dávila y Cecilio Intriago

Material: Hormigón armado Número de pisos: 5 Sistema estructural: Pórticos con vigas vistas Uso: Departamentos Número de usuarios: Demolido Construcción: Antes del 2000 Sismos durante vida útil: Bahía 1998 (M=7.1), Pedernales 2016 (M=7.8)	
Daños en sismo 1998: No se menciona	Intervención post sismo 1998: No se menciona
Daños observados en 2016: Daños de los elementos no estructurales. Formación de rótula plástica en columna de planta baja. Hubo martilleo con edificios vecinos.	Propuesta de intervención 2016: Encamisado de columnas en el primer piso, adición de muros de hormigón armado, adición de elementos estructurales para corregir irregularidades en planta.
Comentarios: El periodo en el sentido transversal era de 57Seg con una relación H/T de 28.07, en el sentido longitudinal el periodo era 0.45Seg con una relación H/T de 35.56, la estructura según el índice de vulnerabilidad era flexible, la deriva máxima fue del orden del 7%. Se considero el espectro de la NEC-15, en suelo tipo C.

Situación actual: El edificio fue demolido	Intervención post sismo 2016: Demolido
Demolido
