ANÁLISIS DE LOS EDIFICIOS QUE COLAPSARON EN PORTOVIEJO DURANTE EL TERREMOTO DEL 16 DE ABRIL DE 2016

ANALYSIS OF BUILDINGS THAT COLLAPSED OF PORTOVIEJO DURING THE EARTHQUAKE OF 16 APRIL 2016

Roberto Aguiar

Yordy Mieles

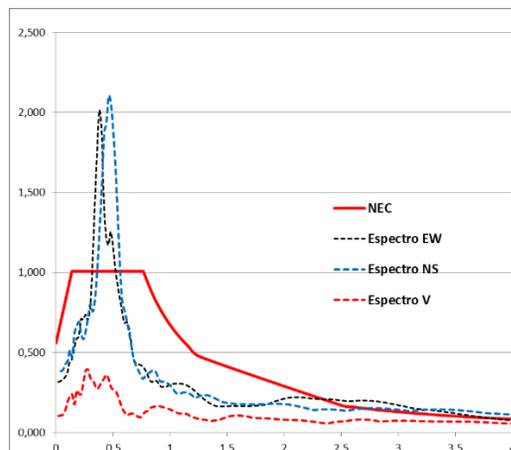
Figura 5 Espectro del NEC-15 y espectro del terremoto del 16 A, obtenido en Portoviejo.

En la figura 5 se presenta los espectros de respuesta, para 5% de amortiguamiento, encontrados con las señales sísmicas indicadas en la figura 4 y el que reporta el NEC-15 en un perfil de suelo tipo D. Se aprecia que en la zona de períodos cortos (alrededor de 0.5 segundos) las ordenadas espectrales del terremoto del 16 A, son prácticamente el doble de las que se hallan con el NEC-15.
