**REFORZAMIENTO DE GRADA DE ACCESO A  
FACULTAD DE ADMINISTRACIÓN Y ECONOMÍA DE  
UNIVERSIDAD TÉCNICA DE MANABÍ**

**BEHAVIOR OF STRUCTURES OF THE FACULTY OF  
PHILOSOPHY OF UTN OF EARTHQUAKE DURING  
APRIL 16, 2016 AND OPERATIONAL REHABILITATION**

**Roberto Aguiar**

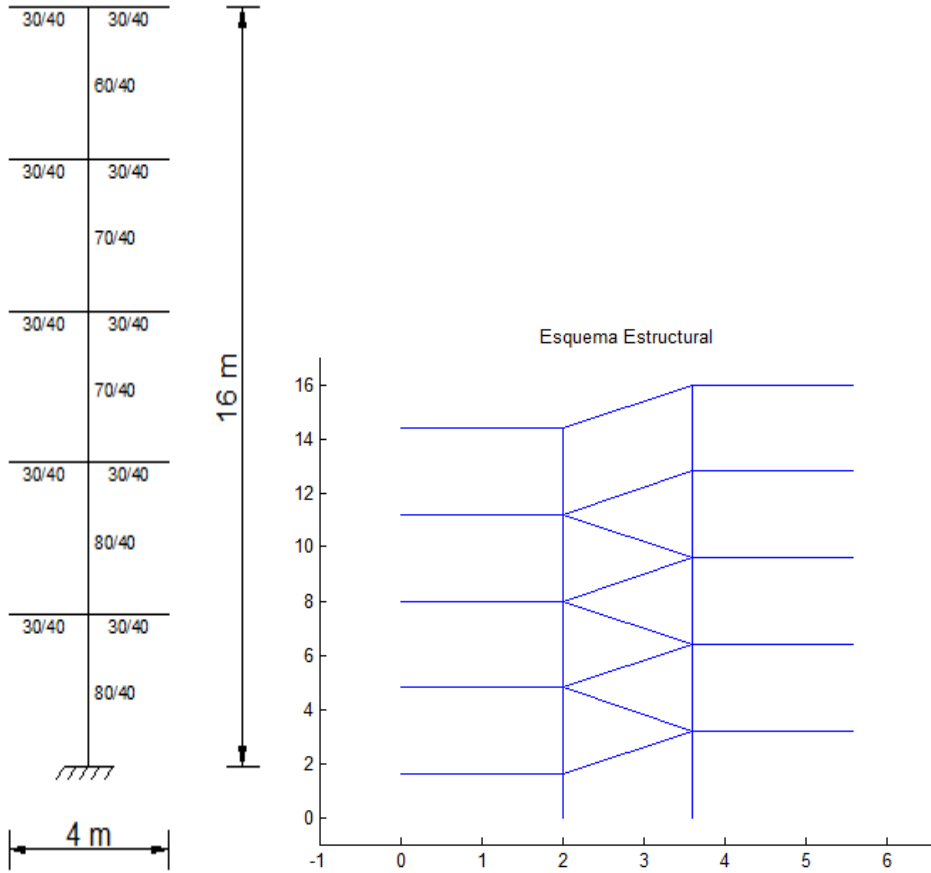
**Figura 10** Pórticos de la Estructura de la Grada.

La grada tiene tres pórticos, dos en sentido transversal y es el indicado a la izquierda de la figura 10 a, compuesto por un eje de columnas y vigas que trabajan en voladizo a los dos lados. A más de ello existe un pórtico en sentido longitudinal que es el que se muestra en la figura 10 b.

Se realizó un análisis sísmico en coordenadas de piso, considerando tres grados de libertad por planta. (Aguiar, 2012 y 2014). La matriz de rigidez lateral del pórtico indicado a la izquierda de la figura 10 a, es de 5 por 5. No hay ningún problema para que la matriz de rigidez lateral del pórtico indicado a la derecha de la figura 10 b, sea del mismo orden se trabajó con el sistema de coordenadas generalizadas indicadas en la figura 11.

El período fundamental de vibración que se encontró de la estructura es 8.25 segundos cantidad inadmisibles. Sin embargo se continuó con el análisis sísmico ante la componente EW del espectro obtenido en Portoviejo y los resultados se presentan en la tabla 1 y en la figura 12, las derivas de piso para los dos sentidos de análisis.

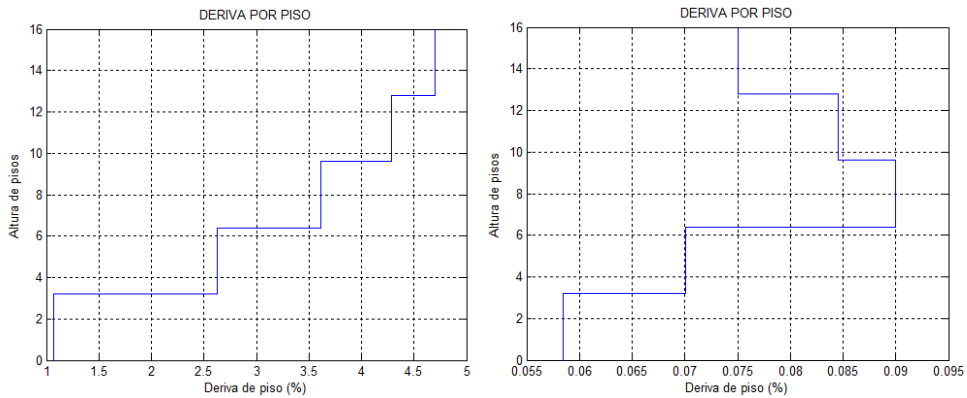
**Figura 12** Derivas de piso en sentido transversal y longitudinal de Estructura de Grada.

En el sentido transversal la grada durante el sismo se desplazó bastante llegando a un valor de 52.12 cm, en el tapa grada pero como no existe ninguna estructura en ese sentido no tuvo impacto. En el sentido longitudinal el desplazamiento en el tapa grada fue 1.21 cm se impactó con el edificio principal porque existe torsión. Los resultados de la tabla 1 son en el Centro de Masas de cada piso. El desplazamiento longitudinal encontrado concuerda con lo observado en el sentido que los dos bloques estructurales se impactaron pero no se “dañaron”.

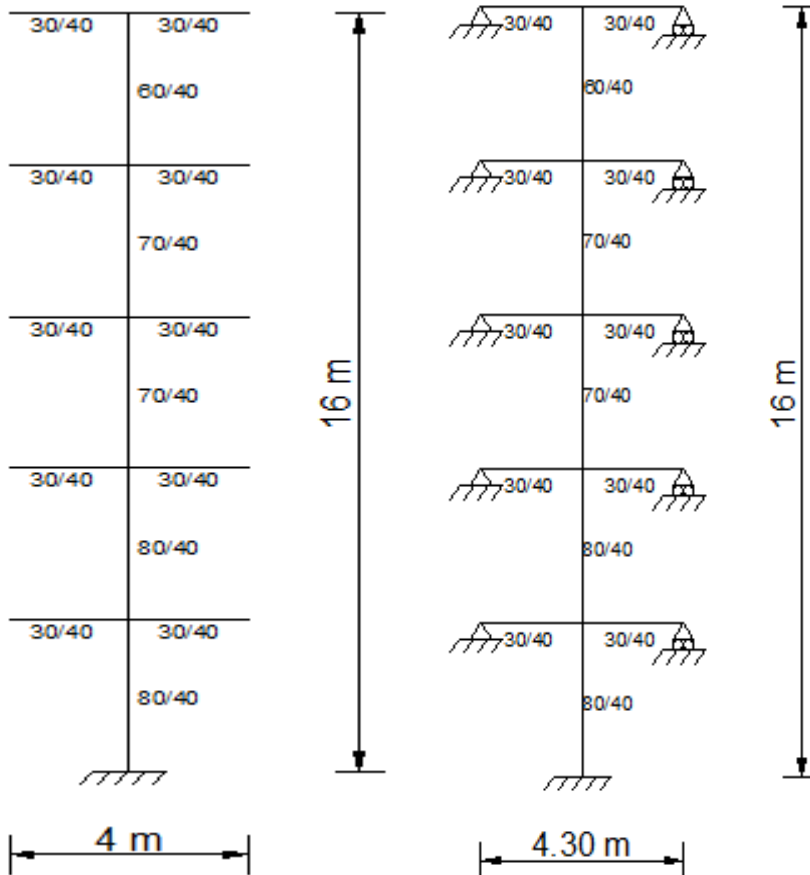
**Figura 13** A la izquierda modelo inicial en el sentido transversal y a la derecha nuevo modelo de análisis pensando en el reforzamiento estructural.

Una vez que se conoce cuál es el problema se decidió modelar los pórticos transversales con apoyo en el lado izquierdo y con rodillo en el lado derecho como se muestra a la derecha de la figura 13. A la izquierda se indica el modelo inicial que trabaja en voladizo a los dos lados.

Posteriormente se indicará el sistema constructivo con el cual se alcanza el modelo indicado a la derecha de la figura 13. En el sentido longitudinal se mantiene el modelo de cálculo.

En resumen al cambiar el modelo de análisis del pórtico en sentido transversal mejora notablemente el comportamiento sísmico de la grada. Ahora como se espera tener los apoyos en los extremos de las vigas es mediante la construcción de una estructura por los lados con una viga que pase por la mitad para que no se desplace verticalmente, en el siguiente apartado se ilustra la forma como de construcción del reforzamiento propuesto.

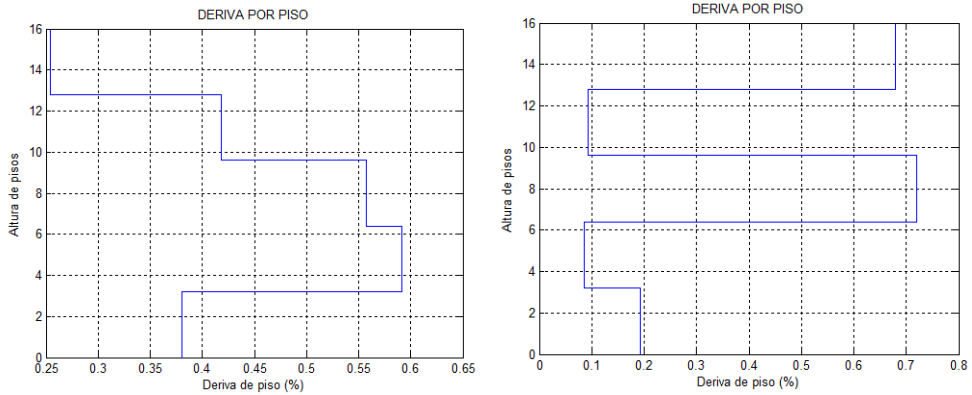
**Figura 14** Derivas de Piso en Centro de Masas en sentido transversal y longitudinal con nuevo modelo de Pórtico en sentido transversal.

El máximo desplazamiento lateral que se tiene ahora es 7.05 cm, en sentido transversal y la máxima deriva de piso es 0.72%. En la figura 14 se presentan las derivas de piso encontradas.
