REFORZAMIENTO DEL BLOQUE ESTRUCTURAL DEL PARQUEADERO DE LA ULEAM AFECTADA POR EL TERREMOTO DEL 16 DE ABRIL DE 2016

REINFORCEMENT FOR THE STRUCTURAL BLOCK OF THE PARKING AT ULEAM AFFECTED BY THE EARTHQUAKE IN 2016

Roberto Aguiar

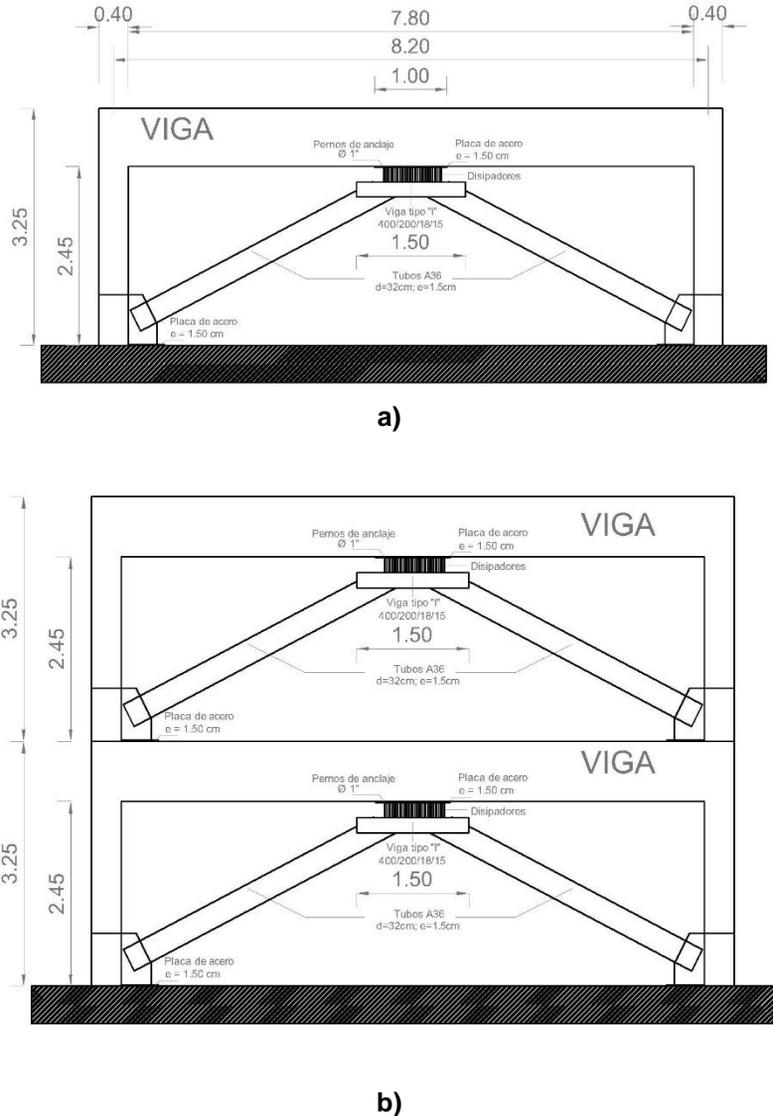
El reforzamiento se complementa con la colocación de disipadores de energía tipo TADAS sobre contravientos en forma de V invertida, como se ilustra en la figura 9. El contraviento está compuesto por un tubo de acero A36 de 320 mm de diámetro y 15 mm, de espesor. La viga del contraviento es un perfil de acero tipo "I" de 400/200/18/15 mm, de una longitud de 1.50 m. Bruneau *et al.* (2011); Dowswell (2011); Aguiar *et al.* (2016, 4).

Sobre cada contraviento se van a colocar 2 paquetes de disipadores TADAS compuestos por 6 placas de las dimensiones indicadas en la tabla 1.

Figura 9 Disipadores de energía tipo TADAS colocados sobre contravientos en forma de V invertida; a) Detalle de colocación en la Planta Baja; b) Detalle de colocación en Planta Baja y Primer piso alto.

En el apartado 8 de este artículo se darán detalles constructivos sobre los collarines, dimensiones de placa Gusset y un detalle de las cantidades que se requieren. Recalcando que los disipadores se colocarán en los 4 pisos en los vanos indicados en la figura 10. En la figura 9 a manera de ejemplo se ofrece solo para los dos primeros pisos para no tener dibujos muy grandes.

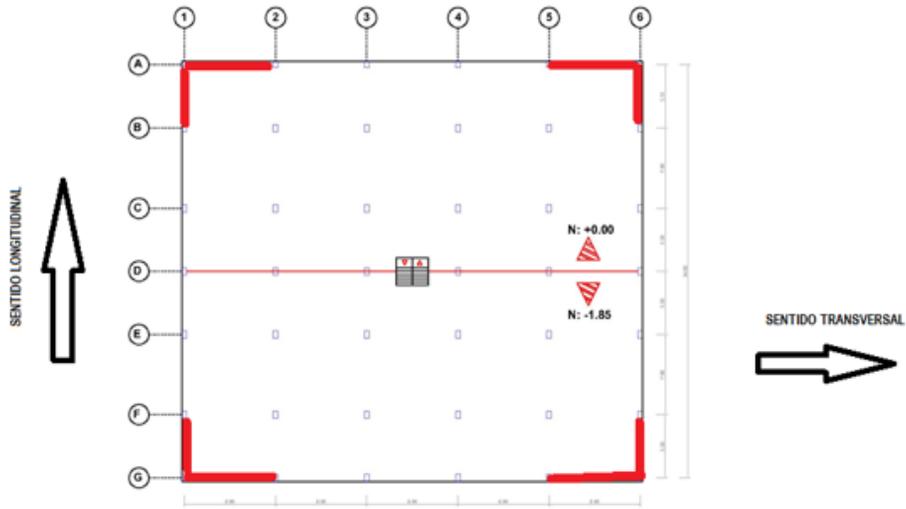
En la figura 10 se presentan los lugares en los cuales van colocados los disipadores en la Estructura del parqueadero, se colocarán en los cuatro pisos; se indica además el sentido de análisis sísmico para la presentación de los resultados de la estructura ante el espectro obtenido en Manta del terremoto del 16 A.

Figura 10 Ubicación de los dissipadores de energía y sentidos de análisis sísmico.

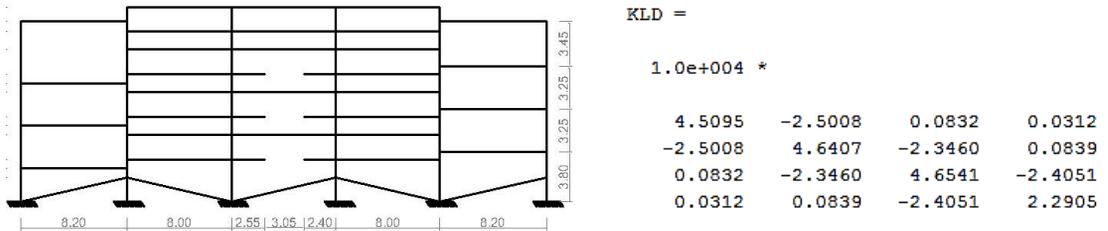
A continuación se presentan los resultados de la rigidez lateral en el pórtico A, cuyas columnas son de 55/40; del pórtico B, con secciones de 65/40 y que es igual a los pórticos C, E, F y G; y las del pórtico D con columnas de la sección antes mencionada, además de contar con el muro de contención de 1.85 m.

Figura 14 Pórtico D y su matriz de rigidez lateral

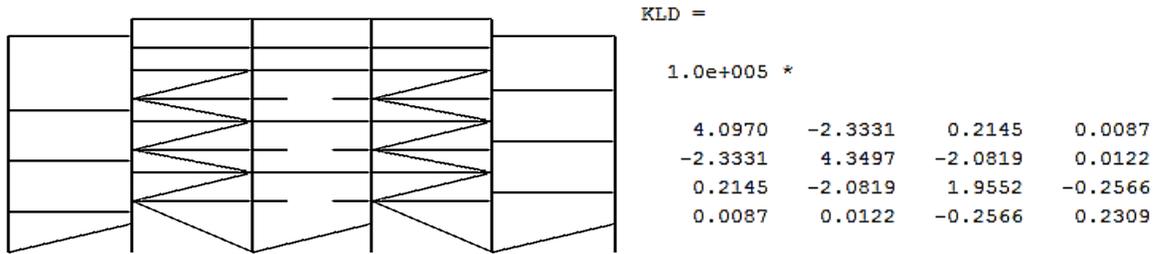
Con la reparación propuesta el Pórtico D, va a trabajar con muros de corte. Por lo tanto se realizó un nuevo modelado del pórtico D tomando en cuenta los muros, desde la base hasta la última de las losas utilizadas como estacionamiento, se debe mencionar que en los últimos tramos de columnas en los pisos superiores no se tuvo el problema de columna corta durante el terremoto del 16 A.. Los resultados de la matriz de rigidez lateral obtenidos con esta alternativa se presentan seguidamente y se observa un incremento en la matriz de rigidez lateral.

Figura 16 Pórtico D, con modelado de muros de corte y su matriz de rigidez lateral.

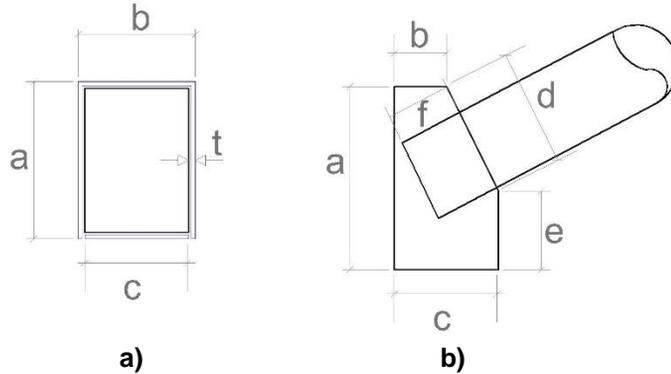
En la figura 17 a, se presenta el collarín que debe colocarse en las columnas donde van las diagonales que soportan a los disipadores y están detalladas en la tabla 5. La altura h del collarín es de 70 cm., se recomienda construir dos piezas a una en forma de C, fuera de la obra, se coloca a la columna dejando pasado 1.5 cm, en el extremo libre y luego en el sitio se coloca la placa que falta, la misma que va soldada en toda su longitud con un electrodo E70.

Figura 17 a) Geometría del Collarín a colocarse sobre las columnas; b) Placa Gusset con perfil de acero tubular.

En la figura 17 b; se indica la placa Gusset que va soldada al collarín, en el lado vertical y a una placa en la base horizontal. El espesor de la placa del collarín como el espesor de la placa Gusset es de 1.5 cm. La geometría de la placa Gusset está indicada en la tabla 5.

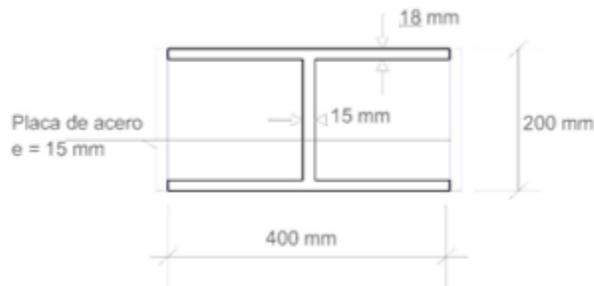
Figura 18 Sección transversal de viga "I" que va en la parte superior de las diagonales del Contraviento

Para que esta viga "I" tenga mayor rigidez, en sus extremos y en una longitud de 1.5 m, se colocarán dos placas de acero de 1.5 cm, de espesor, las mismas que aparecen en la figura 18.
