## COMPORTAMIENTO DE ESTRUCTURAS DE FACULTAD DE FILOSOFIA DE LA UTN DURANTE EL TERREMOTO DEL 16 DE ABRIL DE 2016 Y REHABILITACIÓN OPERATIVA

### BEHAVIOR OF STRUCTURES OF THE FACULTY OF PHILOSOPHY OF UTN OF EARTHQUAKE DURING APRIL 16, 2016 AND OPERATIONAL REHABILITATION

#### **Roberto Aguiar**

#### **Marcos Zevallos y Julieth Córdova**

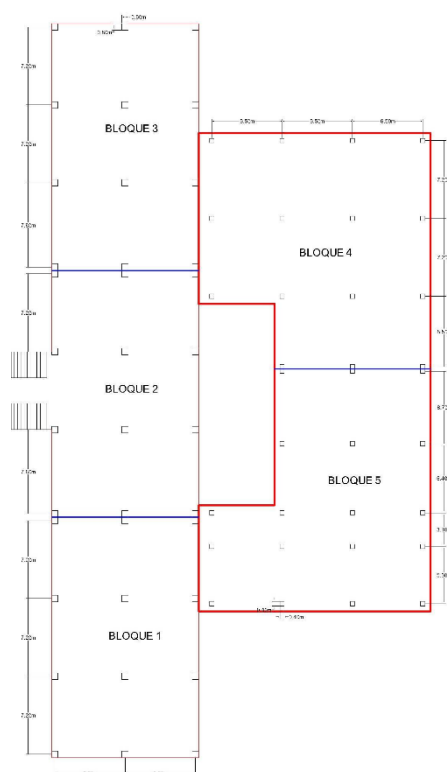
**Figura 1** Bloques estructurales que conforman la Facultad de Filosofía de la UTM

La Facultad de Filosofía de la Universidad Técnica de Manabí, UTM, está conformada por 5 Bloques Estructurales, los mismos que se indican en la figura 1. Los Bloques 4 y 5 son de un piso; tienen columnas de 60/60 cm, y es una losa en la que no se observan vigas descolgadas. Los Bloques 1, 2 y 3 son de cuatro pisos con columnas promedio de 60/60 cm, y con vigas banda, en los dos sentidos; se estima que la misma estructuración se tiene en los Bloques de un piso.

Los Bloques Estructurales de un piso: 4 y 5 no presentan daño estructural ni en mampostería, son bloques rectangulares con columnas cuadradas de 60 cm, de lado; en la figura 2 se presentan estos Bloques. Desde el punto de vista estructural el problema que se tiene es que no existe una separación adecuada entre el Bloque un piso y el Bloque Estructural de 4 pisos.

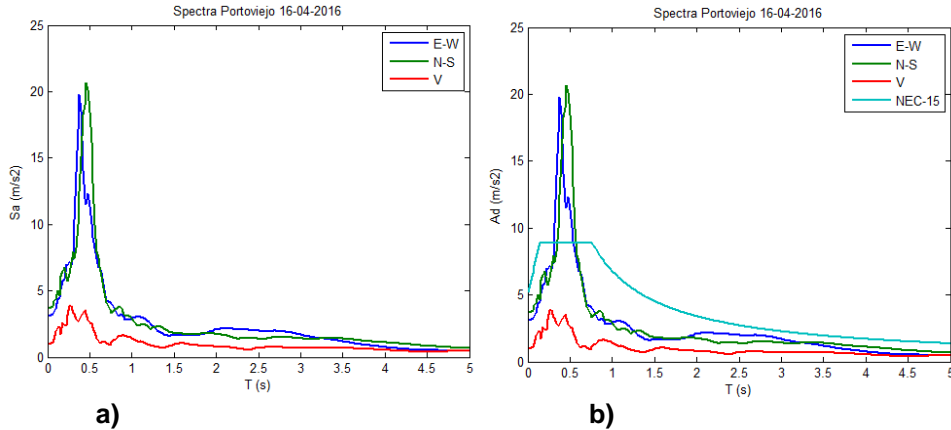
**Figura 11** a) Espectros obtenidos en la ciudad de Portoviejo; b) Comparación con espectro de NEC-15

En la figura 11 a) se observa que las componentes EW y NS presentan ordenadas espectrales muy parecidas, no sucede lo mismo con el espectro de la componente vertical que es considerablemente menor.

En la figura 11 b) se incluye el espectro que reporta el NEC-15 y se aprecia en la zona de períodos que están alrededor de 0.5 segundos las ordenadas del espectro de Portoviejo llegan a los 20  $m/s^2$ , en cambio las ordenadas del espectro del NEC-15 no llegan a 10  $m/s^2$ .

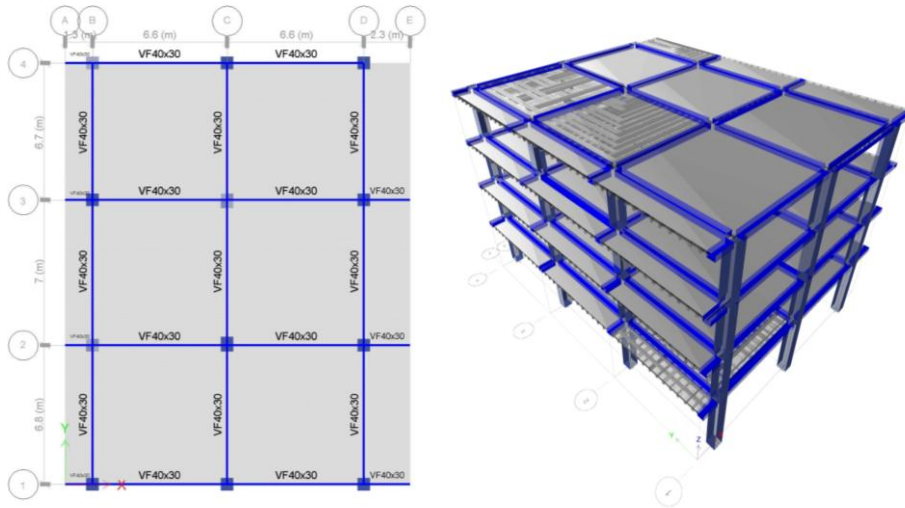
**Figura 12** Vista en planta y elevación de Bloque Estructural analizado, de Facultad de Filosofía.

En la figura 12 se presenta la planta y elevación del Bloque estructural de 4 pisos, de hormigón armado, que se analizó, utilizando el programa SAP 2000; en la figura 13 se indican dos pórticos en sentido longitudinal y en la figura 14 un pórtico en sentido transversal.

El período fundamental de vibración es 1.165 segundos; el desplazamiento lateral máximo hallado es 13.588 cm; la deriva de piso máxima es 1.24%; la altura total del edificio es 13 m. Se tuvo un daño extensivo en paredes.

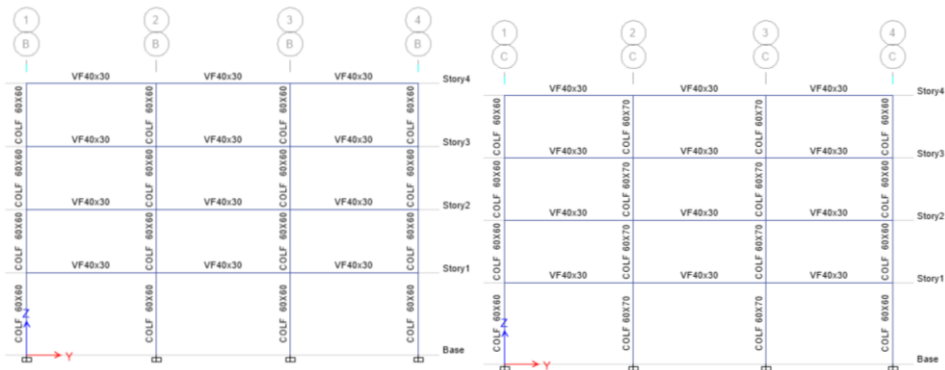
**Figura 13** Pórticos en sentido longitudinal.

En las figuras 13 y 14 se indica la sección transversal de los elementos, destacando que la losa es con vigas banda. La resistencia del hormigón empleado es 21 MPa.
