REHABILITACIÓN DE EDIFICIO DE LA FACULTAD DE MEDICINA DE LA UNIVERSIDAD LAICA ELOY ALFARO DE MANABI AFECTADA POR EL TERREMOTO DE 2016

BUILDING'S REHABILITATION OF THE MEDICINE'S FACULTY IN THE UNIVERSITY "LAICA ELOY ALFARO DE MANABÍ" AFFECTED BY THE EARTHQUAKE IN THE 2016

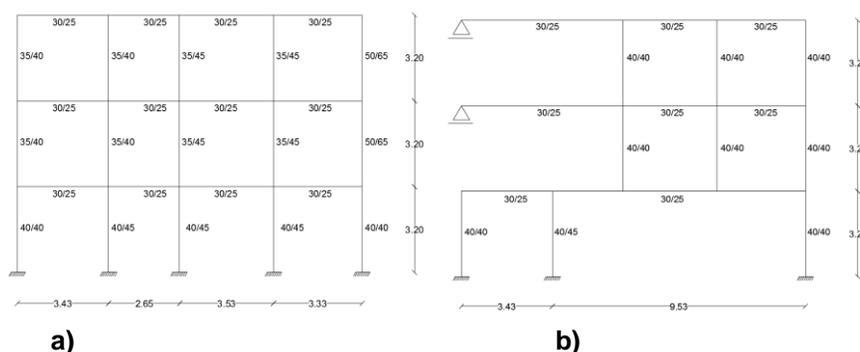
Figura 14 a) Pórtico 1, Bloque 2; b) pórtico 2, Bloque 2

En la figura 14 a) se aprecia que una de las columnas exteriores es de 40/40 cm, en la planta baja y en la planta alta es de 50/65. Las matrices de rigidez lateral de los pórticos 1 y 2, son:

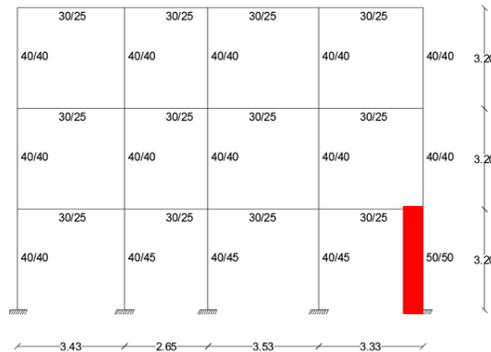
Figura 16 Pórtico 3 y Pórtico 4, son encamisados con hormigón armado

En la figura 14, con una línea roja, se identifica las columnas que han sido encamisadas y cuya área e inercia a flexión son: $A = 0.16 \text{ m}^2$; $I = 0.0045 \text{ m}^4$. Los pórticos encamisados son el 3 y 4; tienen la misma geometría, por lo que la matriz de rigidez lateral es la misma
