NO SE ACEPTA EL DISEÑO POR DUCTILIDAD. CASO DEL EDIFICIO FRAGATA QUE INCURSIONÓ EN EL RANGO NO LINEAL

DUCTILE DESIGN IS NOT ACCEPTED. CASE OF THE FRAGATA BUILDING THAT INCURRED IN THE NON-LINEAR RANGE

Roberto Aguiar^(1,2)

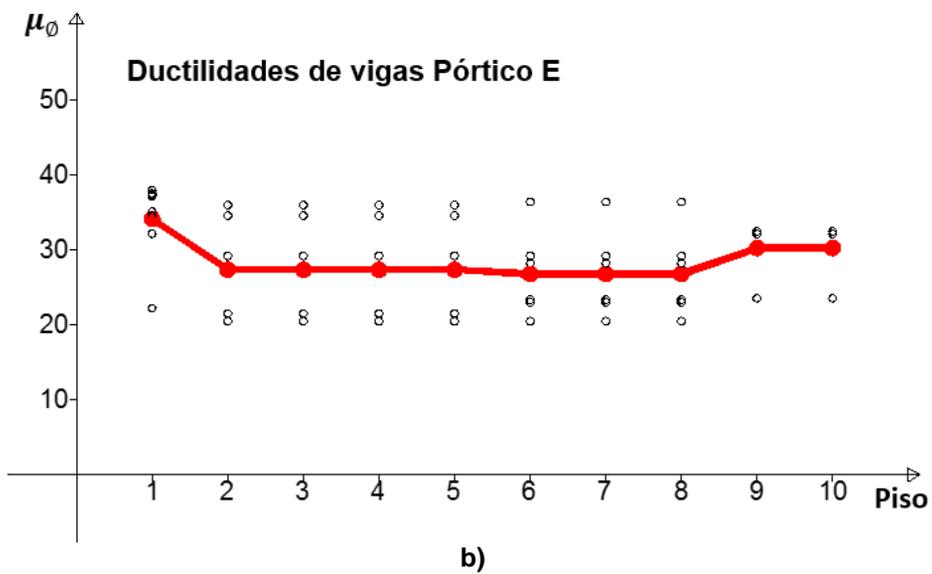
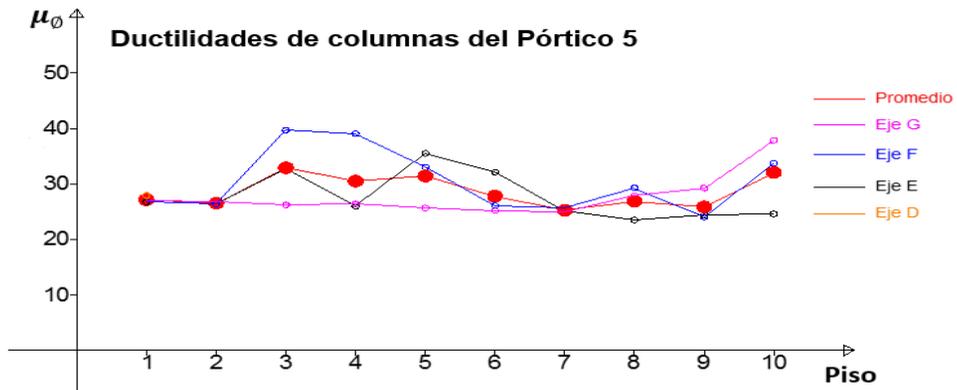
De la figura 20 a, se ve que el valor máximo de las vigas del Pórtico 5, están alrededor de 40 y en algunos casos supera este valor. Por otro lado, el valor mínimo se encuentra alrededor de 22. El valor medio (línea de color rojo) está bordeando el valor de 33.

Ahora, con relación a la figura 20 b, se puede mencionar en primer lugar que tiene menor ductilidad pero su valor medio se encuentra alrededor de 29; en el primer piso tiene un valor muy alto de 34 y en los dos últimos pisos un valor promedio de 30.

En términos generales, se puede decir, observando las figuras 20 y 21 que la ductilidad de los elementos estructurales de los pórticos analizados está alrededor de 30, cantidad alta considerando que se obtuvo con un modelo de hormigón no confinado, esto debido a que algunos detalles del diseño no cumplía con lo recomendado por el ACI 318.

Figura 20 Ductilidades por Curvatura em vigas; a) Pórtico 5; b) Pórtico E.

Con relación a las columnas, en la figura 21, se presenta las ductilidades por curvatura, identificando el eje del pórtico en sentido transversal. Interesa ver las ductilidades en el nivel 3.93, que fue el que presentó daño en el nudo inicial. Se aprecia en la figura 21 a, que la ductilidad media en éste nivel es de 28; en cambio en la figura 21 b, en el nivel 3.93 la ductilidad media está alrededor de los 35. Esto demuestra que las secciones tenían ductilidad prueba de ello es que soportaron bastante bien el terremoto.

Figura 21 Ductilidades por curvatura en columnas; a) Pórtico 5; b) Pórtico E.

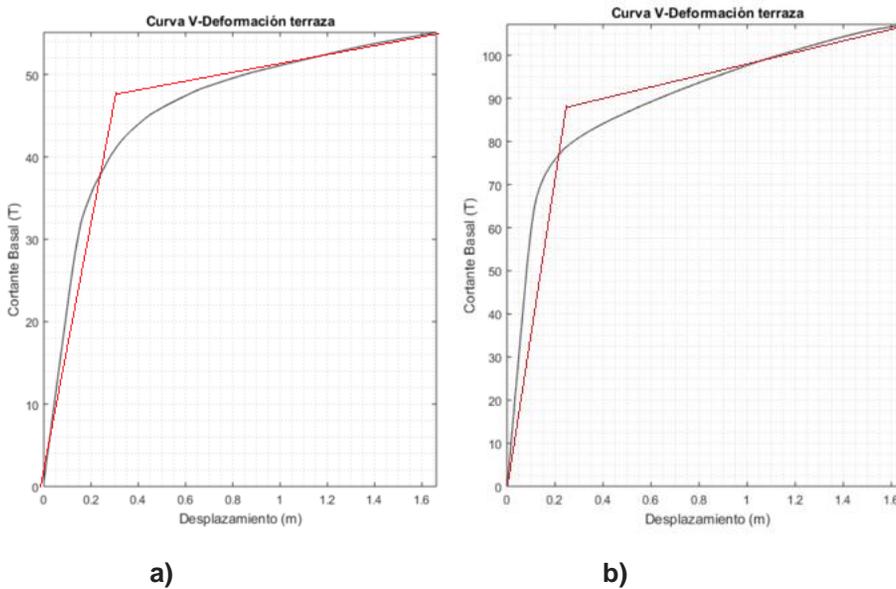
Ahora bien, en las gráficas de la figura 26 se tiene que la línea recta de la curva de capacidad sísmica resistente llega hasta 8 cm, de desplazamiento, de tal manera que este sería el desplazamiento de fluencia D_y . De igual manera se

puede limitar el valor de D_u considerando una menor deriva global pensando en el costo de reparación y reforzamiento. En este caso, se tendría un menor D_y , y un menor D_u ; el valor de la ductilidad será un valor similar al 6.

Figura 26 Modelo Bilineal; a) Pórtico 5; b) Pórtico E.

Lo importante es notar que la estructura tenía ductilidad, porque ya no existe y esto se lo ha visto a nivel de elementos y a nivel de pórticos. Consecuencia de esa ductilidad es que soportó el terremoto con daños muy localizados y menores, ya que no se formó rótulas plásticas.

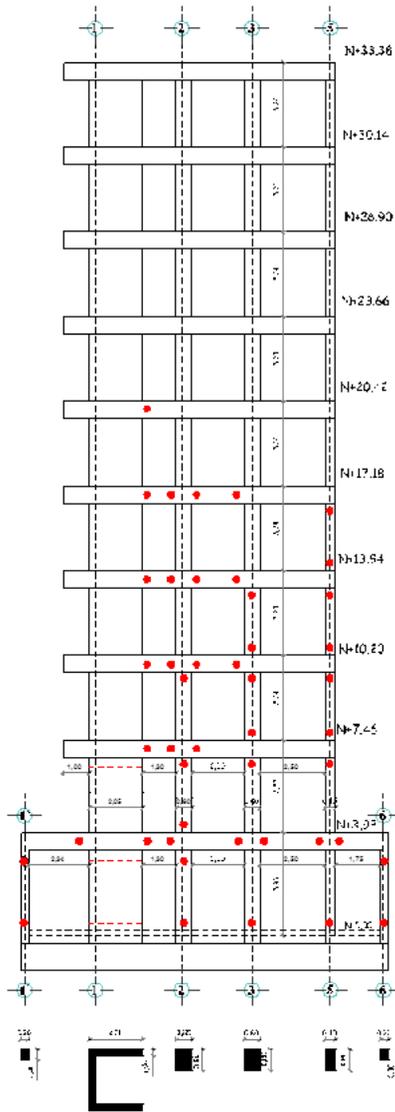
Las secciones que probablemente llegaron al momento de fluencia M_y durante el terremoto de 2016, son las indicadas en la figura 26. Existe una muy buena aproximación entre el daño registrado y el obtenido con la Técnica del Pushover; se aprecia en la figura 26 que el daño se concentró en la viga corta, y en la viga que une los ejes 2 y 3, de tal manera que es muy confiable la Técnica el Pushover por este motivo es que se continúa utilizando en estudios de vulnerabilidad sísmica.

Retomando el tema en la figura 26, se aprecia que el muro de corte (pared lateral del ascensor) también sufrió daño. De igual manera, se observa que los pisos superiores no sufrieron daño.

Figura 26 Probable desempeño del Pórtico E, durante el terremoto de 2016.

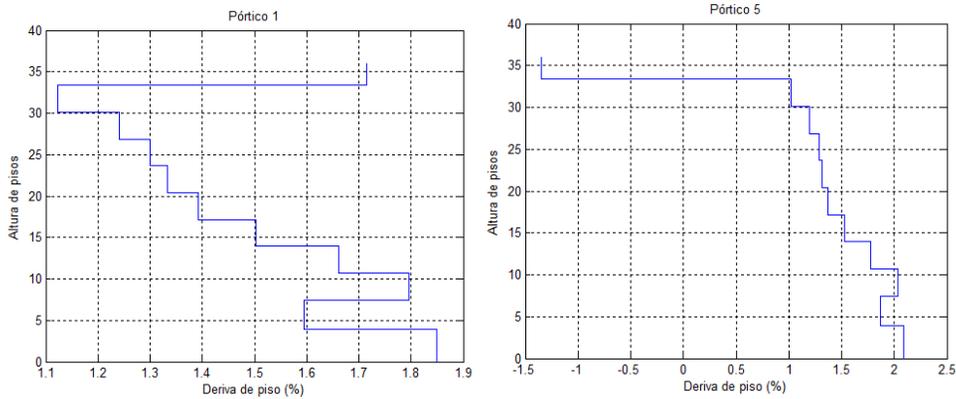
La deriva de piso, es un parámetro que mejor se correlaciona con el daño estructural. Por lo que era importante conocer que valores tuvo el Edificio Fragata durante el terremoto del 16 de abril de 2016, aunque sea en forma referencial ya que se está trabajando con la componente E-W actuando en los dos sentidos. Los valores encontrados se indican en la figura 31, para el sentido longitudinal, en los pórticos extremos y ahí se observa dos cosas, la primera es que sobrepasaron ligeramente al valor máximo prescrito en las normativas sísmicas de Ecuador del año 2000, 2011 y 2015 que es del 2%, la segunda que el Pórtico 5 es más débil que el Pórtico 1, consideración que se debe tomar en consideración que se tomó en cuenta en el reforzamiento estructural.

Figura 31 Derivas de piso en sentido Longitudinal, en Pórticos exteriores registradas durante el terremoto del 16 de abril de 2016.

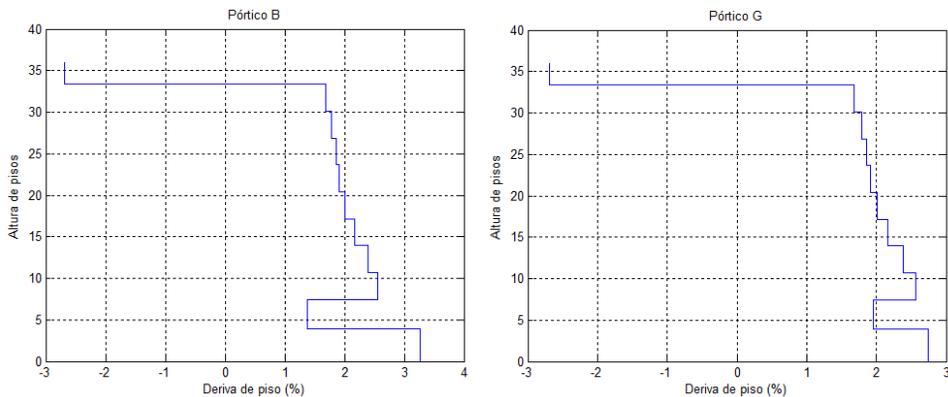
Como era de esperarse, las derivas de piso en el sentido transversal que es el más corto, fueron mayores a las del sentido longitudinal. Los valores hallados se presentan en la figura 32 y se ve que el valor máximo fue de 3.26% y se registró en el primer piso.

Figura 32 Derivas de piso en sentido Transversal, en Pórticos exteriores registradas durante el terremoto del 16 de abril de 2016.
