## **SEISMIC REINFORCEMENT OF BUILDING BANCO CENTRAL DE MANTA**

The most relevant aspects of the seismic reinforcement of the Manta Central Bank Building, which was greatly affected by the earthquake of April 16, 2016, which had a magnitude of 7.8.

## **REFORZAMIENTO SÍSMICO DE EDIFICIO BANCO CENTRAL DE MANTA**

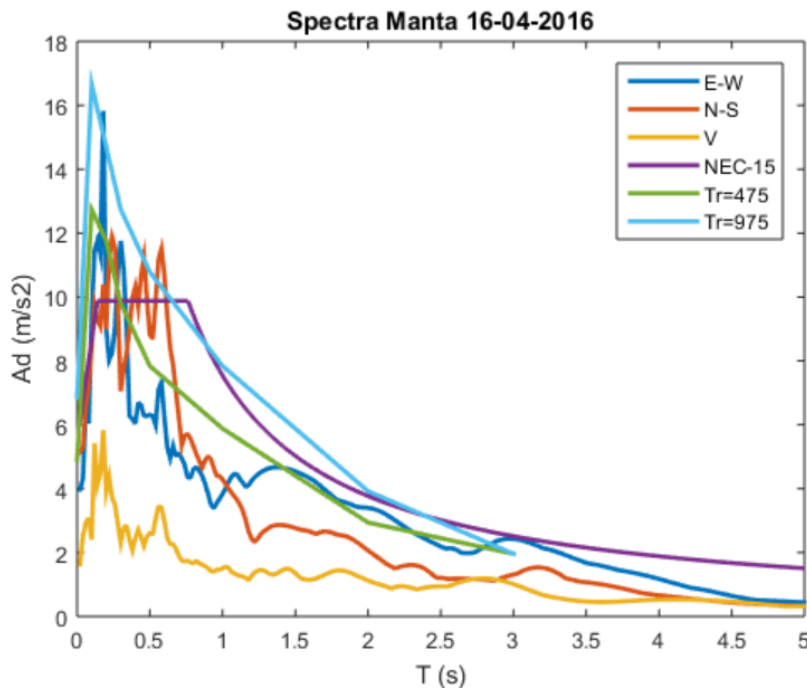
**Figura 7** Espectros obtenidos en Manta del terremoto de 2016; Espectro del NEC-15 para un perfil de suelo tipo D; Espectros hallados en estudio de Peligrosidad Sísmica para períodos de retorno de 475 y 975 años.

En la figura 7 se presentan los espectros obtenidos con los registros de Manta, del terremoto de 2016, con los cuales se obtuvo el desempeño de la estructura mostrado en el apartado anterior (componentes E-W y N-S). Se indica además el espectro que recomienda la Norma Ecuatoriana de la Construcción NEC-15, para un perfil de suelo tipo D. También se presenta los espectros hallados en el estudio de Peligrosidad Sísmica, se observa que el espectro MCE (período de retorno  $T_r = 975$ ) reporta las ordenadas espectrales más altas.

Por lo tanto, la estructura reforzada debe estar en capacidad de soportar el terremoto MCE, indicado en la figura 7 y no solo eso sino que se esperan derivas de piso menores a las halladas con el terremoto de 2016.

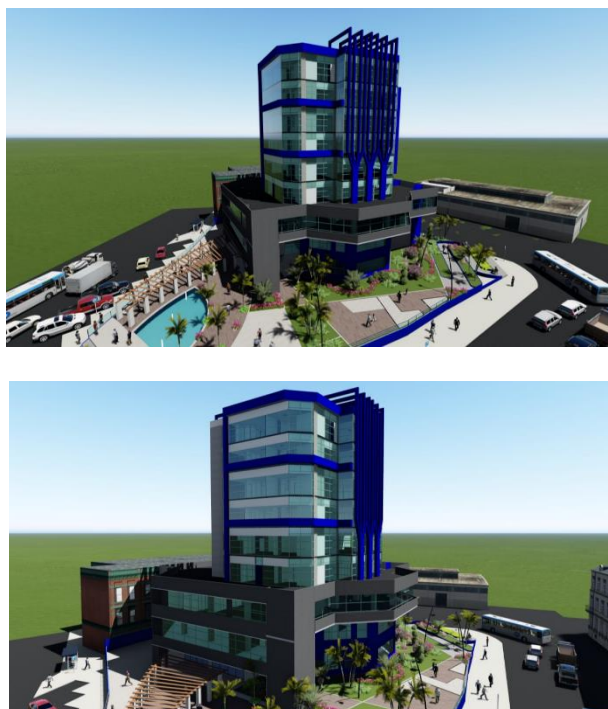
**Figura 21** Nuevas Fachadas de Edificio Banco Central de Manta.

Una característica de los edificios rehabilitados, es que quedaron mejor que antes del terremoto y esto no es la excepción en el Edificio del Banco Central, que va a lucir con una fachada muy moderna, como se aprecia en la figura 21. Ya no tiene los antepechos de hormigón, ni tres de las cuatro pantallas de hormigón.
